Gerhard Moll

# Unsere Dampflok ›Plettenberg‹

## Kastenlokomotive der Museums-Eisenbahn Bruchhausen-Vilsen - Asendorf

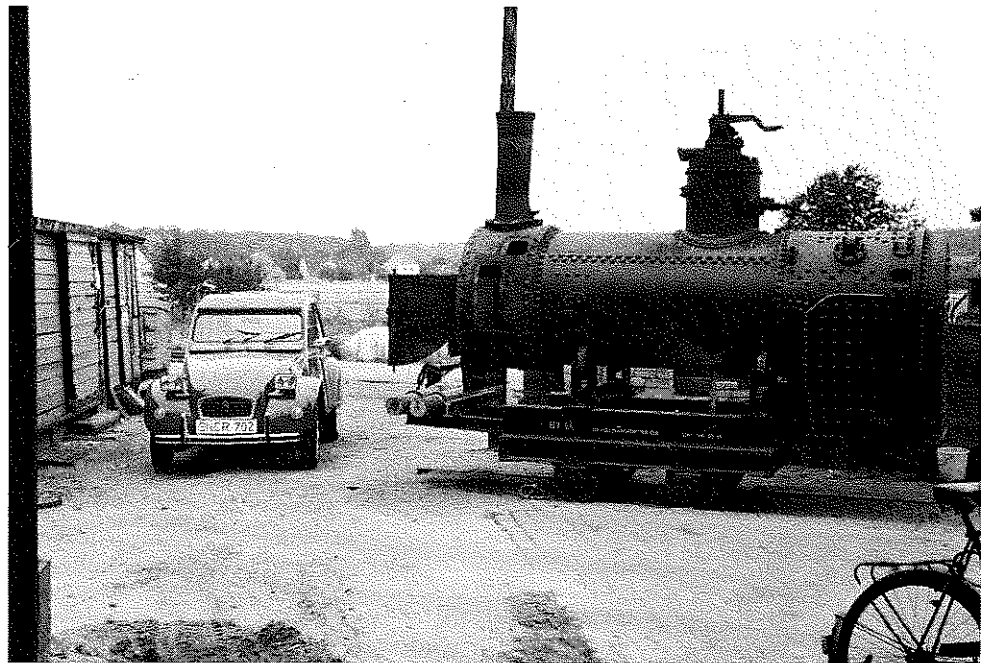
Oben: Der Kessel wurde ausgebaut, 26. August 1983

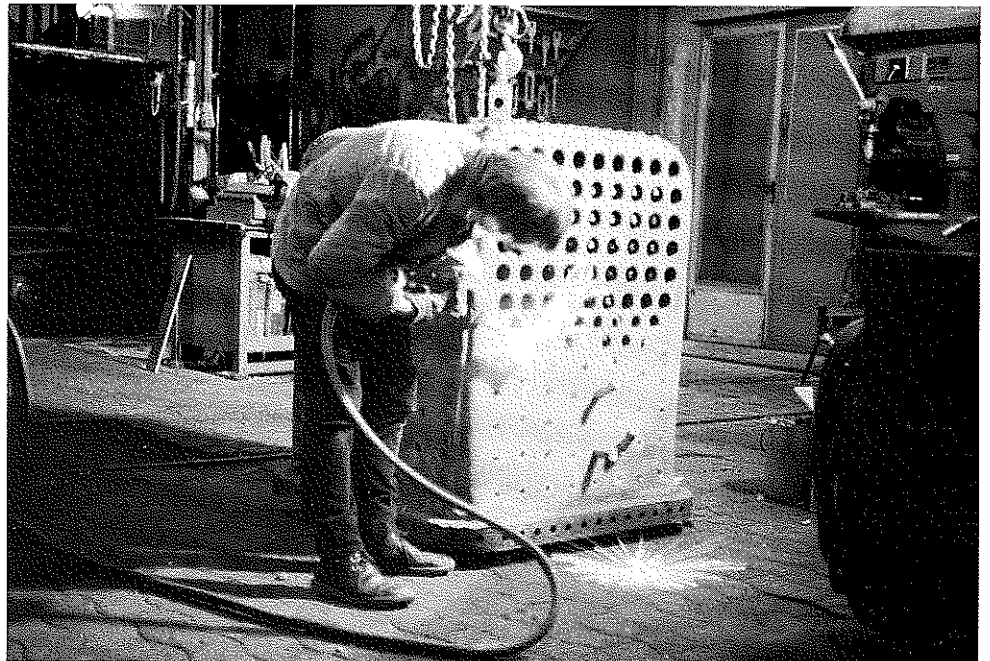
Mitte: Abbrennen der Bodenankerschrauben, 16. März 1984, Fotos: Wolfram Bäumer

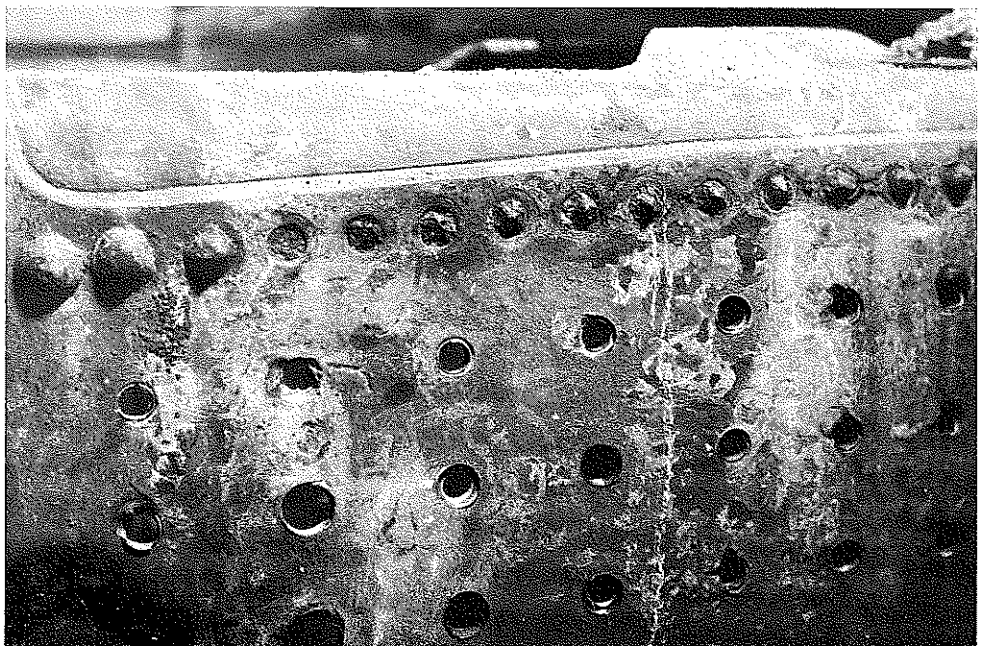
Bald war diese Riesenquälerei beendet und der Kessel lag in allen Einzelteilen in der Werkstatt. Erst jetzt wurde das ganze Ausmaß der Schäden sichtbar. Zweifellos hatte in den letzten Betriebsjahren der Lok eine Betriebsgefahr bestanden! Die Abzehrungen in den Unterteilen der Stehkesselseitenwände waren so stark, daß z. T. noch ganze 3 bis 4 mm Wandstärke vorhanden waren. Die Nieten an den Umbüngen der kupfernen Feuerbüchse waren z. T. vollständig weg.

Unten: Ausgebauete Feuerbüchse von außen; einige Nietköpfe sind vollständig abgezehrt, 1984, Foto: Gerhard Moll

Die Feuerbüchse wurde als erstes im Sommer 1984 in der eigenen Werkstatt aufgearbeitet. Insgesamt wurden 3 Flicker eingeschweißt, weil die Stehbolzenbohrungen zu groß und die Wände verbeult waren. Als Kosten wurden von Anbietern veranschlagt: 45.000 DM für den Bau eines neuen Rohlings der kupfernen Feuerbüchse oder 36.000 DM für die Ausführung der Reparaturen nach unseren Angaben.

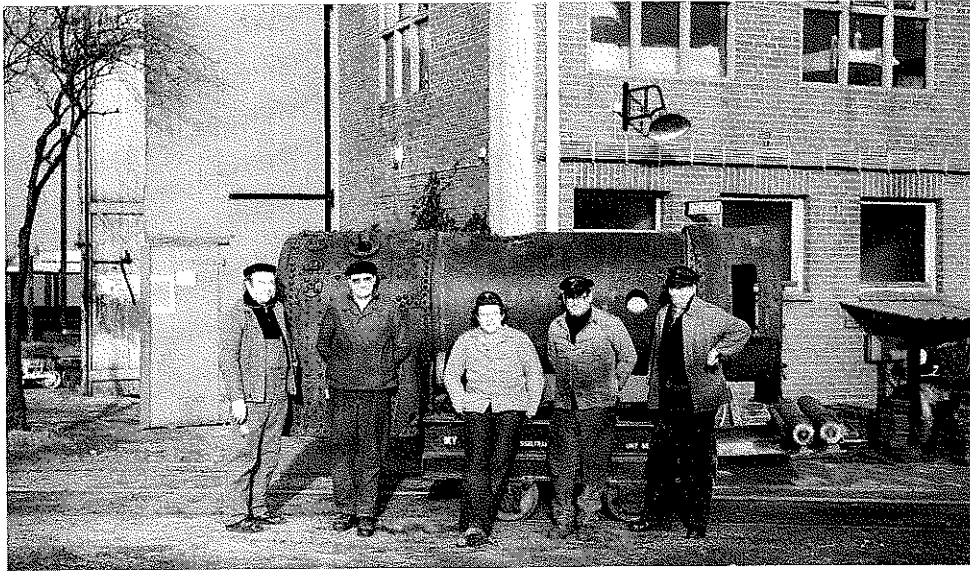
*Oben: Zerlegung des Kessels; Die Nietverbindungen wurden gelöst, April 1986*

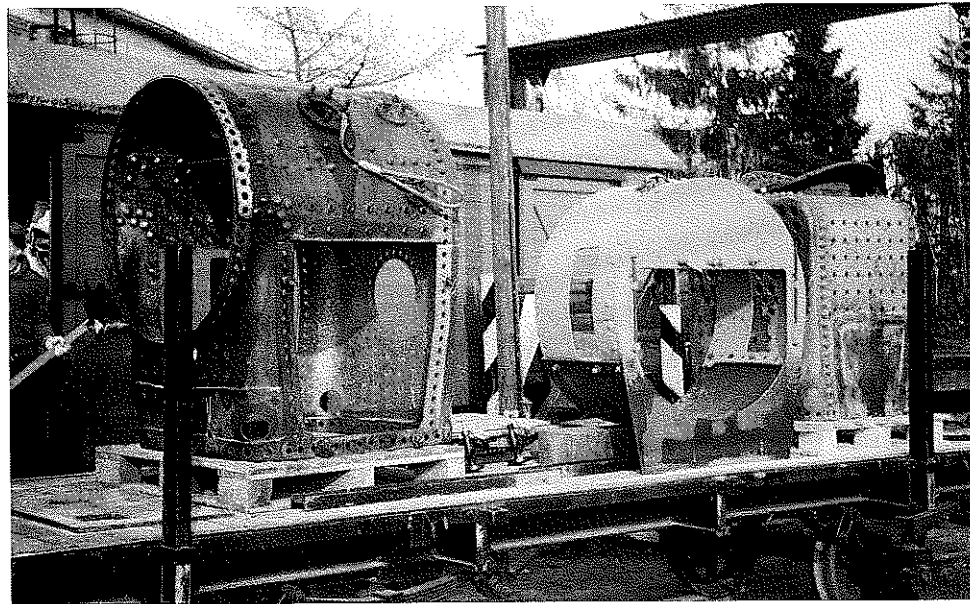
*Mitte: Zur Ausstellung anlässlich des 20jährigen Jubiläums der Museums-Eisenbahn wurden die Kesselbaugruppen auf dem Runnenwagen III ausgestellt. Vorn der Stehkessel, dessen Seitenwandbereiche zum Ersetzen ausgebrannt sind, mittig die Rauchkammer und hinten die vorgeschuhte Feuerbuchse, Juni 1986, Foto: Gerhard Moll*

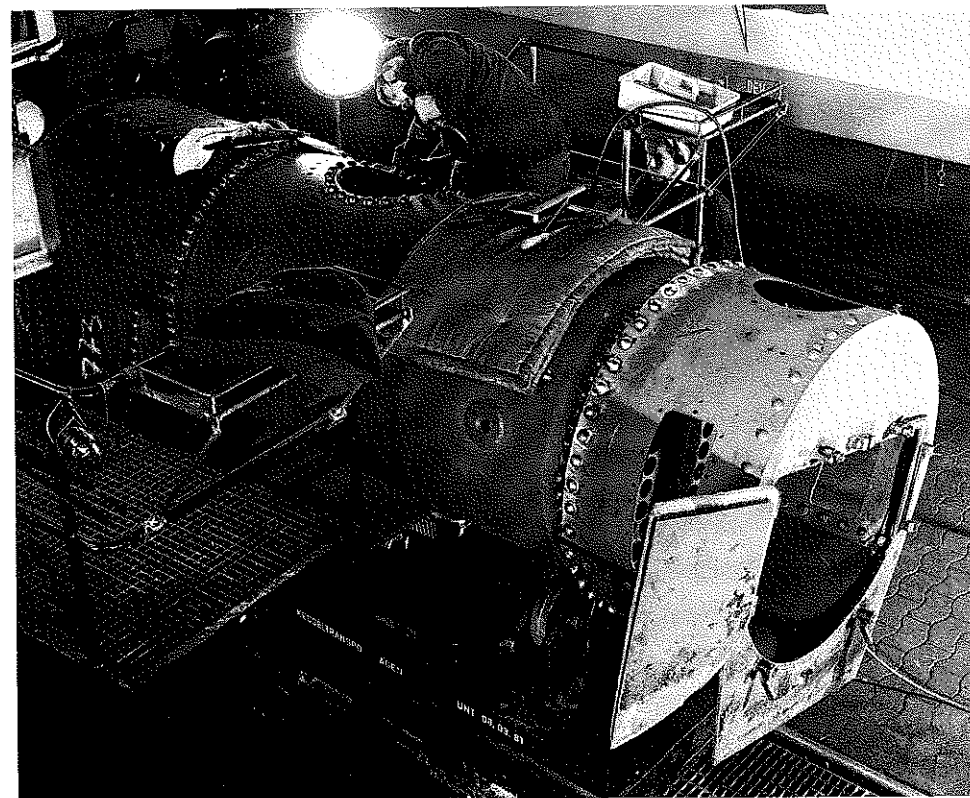
*Unten: Verstemmen der Nieten des Domrings, 31. Oktober 1987, Foto: Wolfram Bäumer*

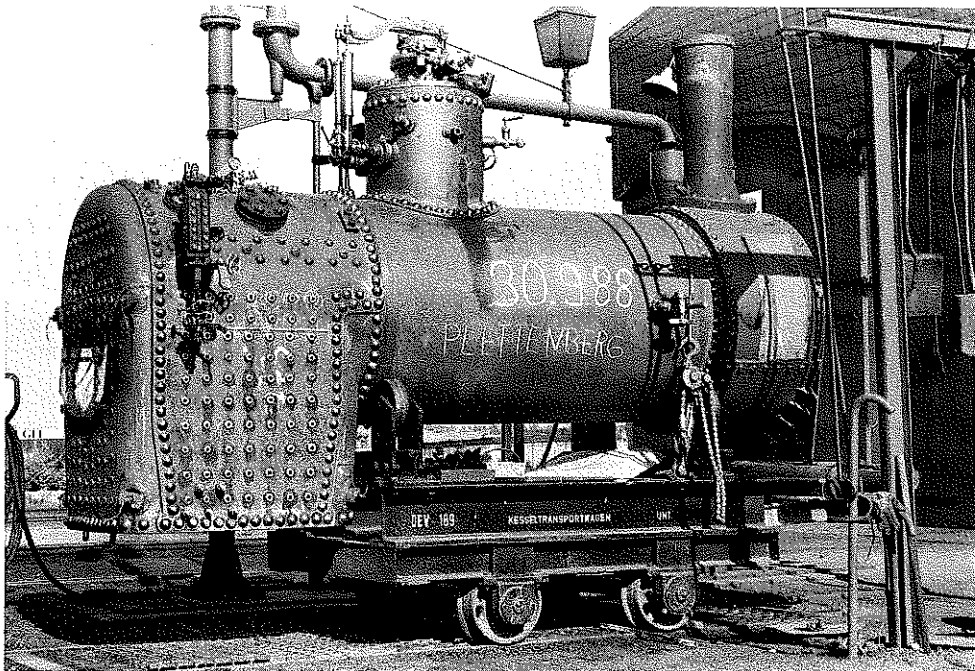
Mitte: Der fertiggestellte Kessel zur TÜV-Abnahme. Die eingeschraubten, aufgedornen und gedöpperten Stehbolzen sind jetzt gut zu erkennen, 30. September 1988, Foto: Heinz Esdorn

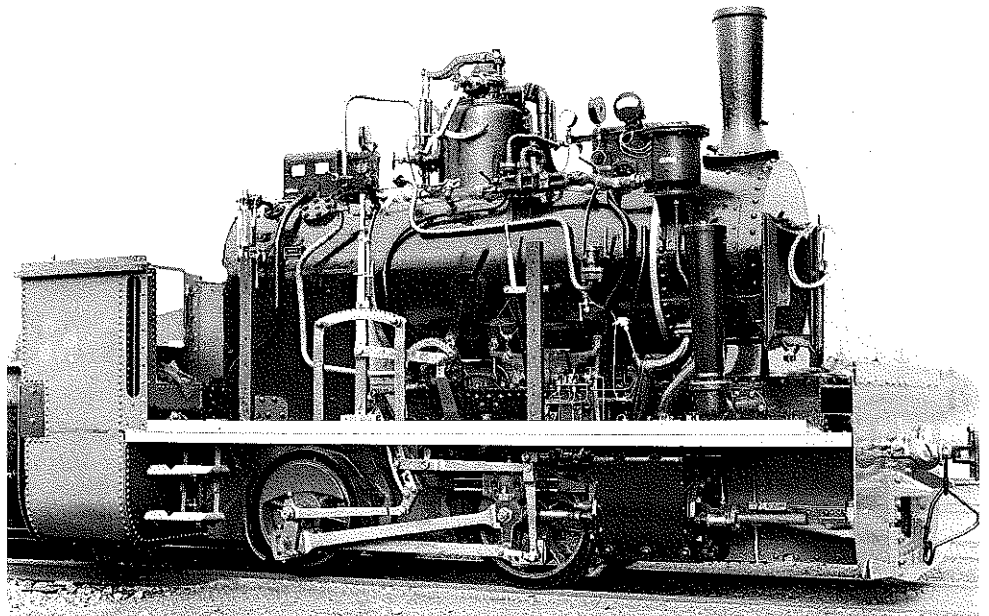
*Ober: Im März 1989 wurde der Kessel auf den Rahmen gesetzt, 11. April 1989, Foto: Wolfram Bäumler*
