Uwe Franz

Personenwagen Nr. 18 wieder im Einsatz

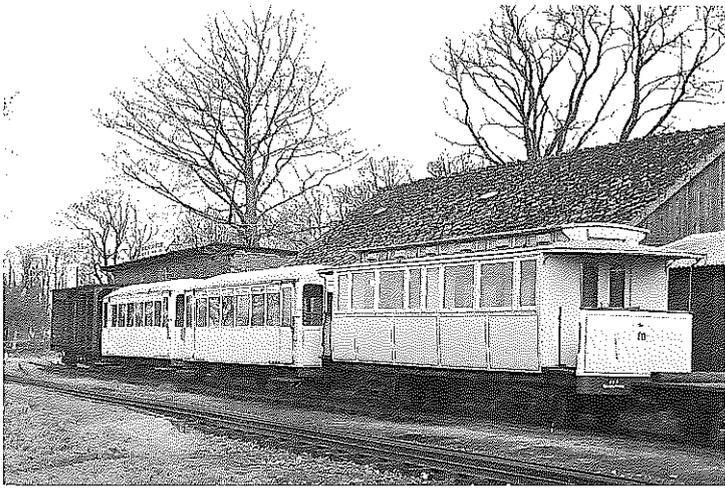
Oben links: Ankunft der 3 Juister Wagen in Heiligenberg, 20. 3. 1971, Foto: Christian Speer

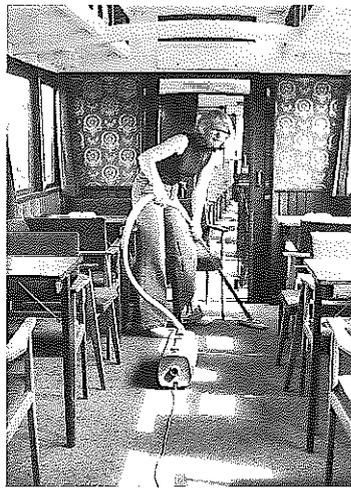
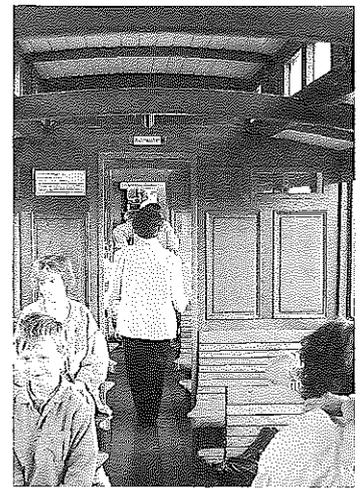
Oben rechts: Vergleich der Inneneinrichtungen einst und jetzt, dazwischen liegen 18 Jahre, Fotos: Claus Hanack (6. 1976) und Hans Overdick (9. 1994)

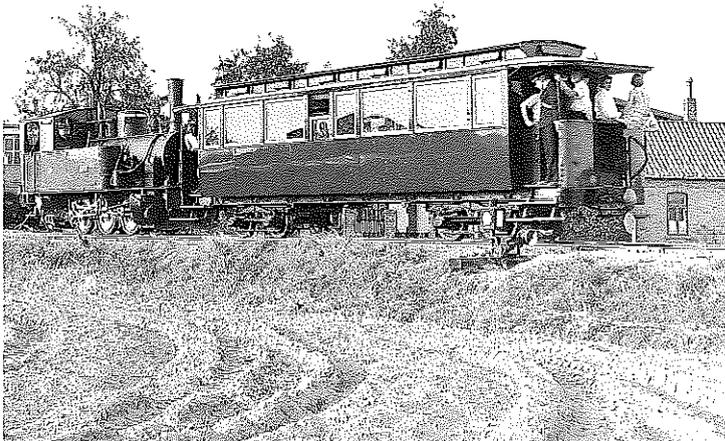
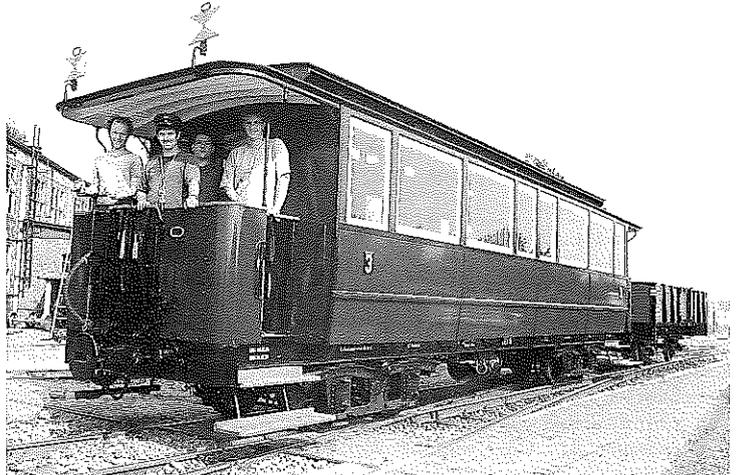
2. Reihe: Die jeweils erste Probefahrt nach der Aufarbeitung - am 3. 8. 1974 und am 28. 7. 1994, Fotos: Eberhard Kunst und Uwe Franz

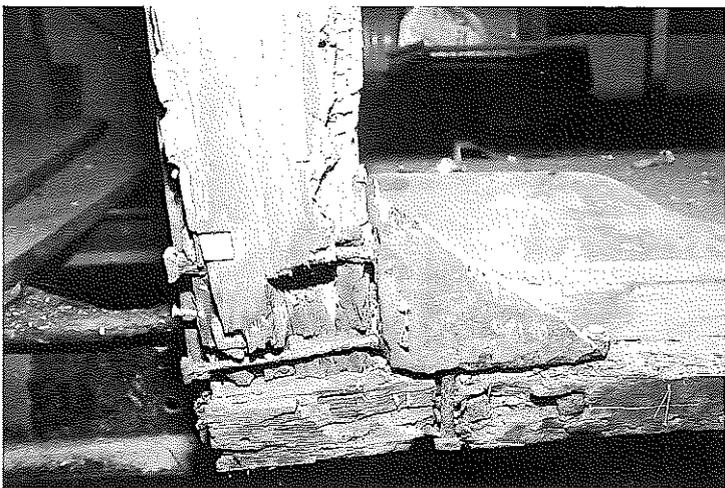
3. Reihe links: Der Befund war eindeutig - hier handelt es sich nicht um erhaltenswerte Gebrauchspuren, sondern um Korrosion und Fäulnis. 7. 1987, Foto: Uwe Franz

Anfang 1987 wurde der Wagen aus der letzten Ecke der mittlerweile gebauten Fahrzeughalle hervorgeholt und in die Wagenwerkstatt gebracht. Damit wurde die bisher umfangreichste Aufarbeitung eines DEV-Personenwagens in die Wege geleitet. Klar war man sich zu diesem Zeitpunkt nur darüber, daß die Ursprungsausführung des Fahrzeugs möglichst exakt wiederhergestellt werden sollte. Wie diese im einzelnen aussehen haben könnte, war zwar im großen und ganzen bekannt, aber es war noch viel Forschungsarbeit zu leisten, bis alle Detailfragen geklärt werden konnten.

Über das ganze Jahr 1987 wurde der Wagen in seine Bestandteile zerlegt. Während der Zerlegung des Holzaufbaus konnten viele wertvolle Spuren gesichert werden, die unmittelbar in die Konstruktionszeichnungen übernommen wurden, die von uns für die spätere Rekonstruktion vor Ort angefertigt wurden. Nachdem der Wagen zerlegt war, wurde mit der Aufarbeitung der Hauptbaugruppen an verschiedenen Orten begonnen. Rahmen und Drehgestelle wurden in unserer Werkstatt aufgearbeitet und der Holzaufbau in der Werkstatt des „Bildungswerkes Niedersächsische Volkshochschule“ in Bassum nahezu vollständig neu angefertigt. Erst im Juli 1990 fanden sich die Baugruppen wieder in Bruchhausen-Vilsen zusammen, so daß hieraus die Umrisse des altbekannten Wagens 18 wieder sichtbar wurden.

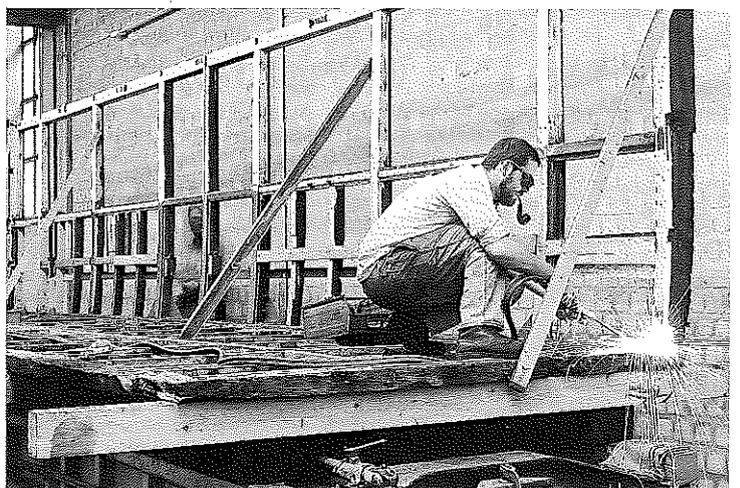
3. Reihe rechts: Das Zerlegen des Wagenkastens geschah Stück für Stück, wobei die Arbeiten von einer meßtechnischen und zeichnerischen Bestandsaufnahme sorgfältig begleitet wurden. 1. 8. 1987, Foto: Wolfram Bäumer

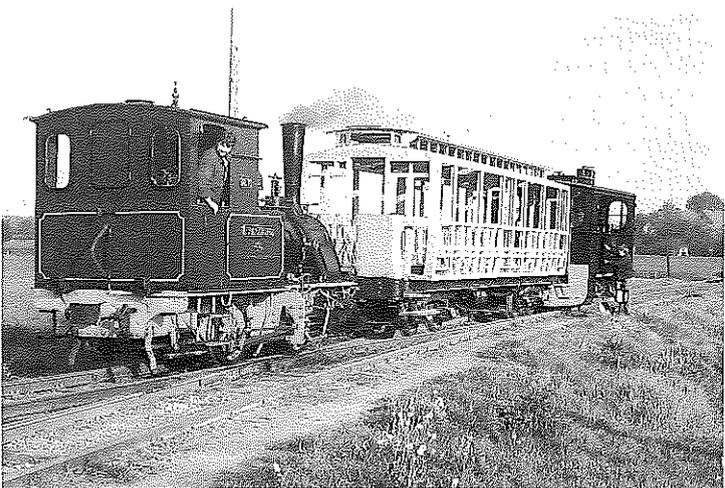
Unten links: 4 Jahre später war ein neues Wagenkasten-Gerippe nach den Bestandszeichnungen gefertigt und aufgesetzt worden. 5. 1991, Foto: Uwe Franz

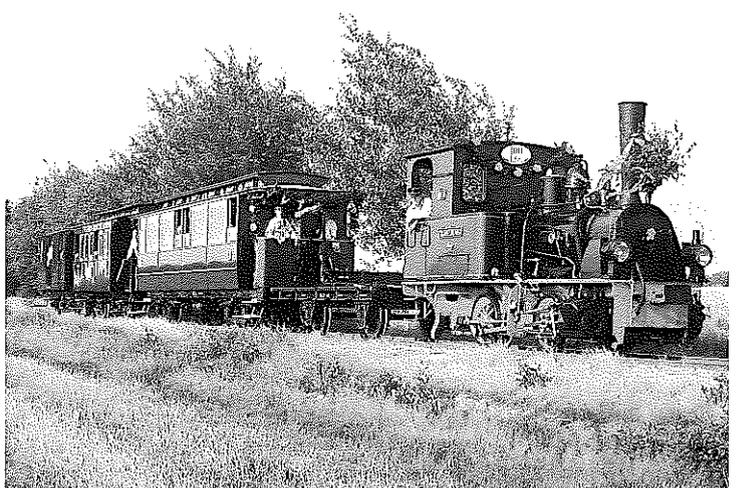
Unten rechts: „Wenn einem so viel Arbeit ward beschert, das ist schon einen Sonderzug mit Franzburg wert“, Einweihung Wagen 18, 30. 7. 1994, Foto: Heinz Esdorn
