# Museums-Eisenbahn Bruchhausen-Vilsen - Asendorf

### Werkstatt-Telegramm

**Streckenerneuerung im Einschnitt**

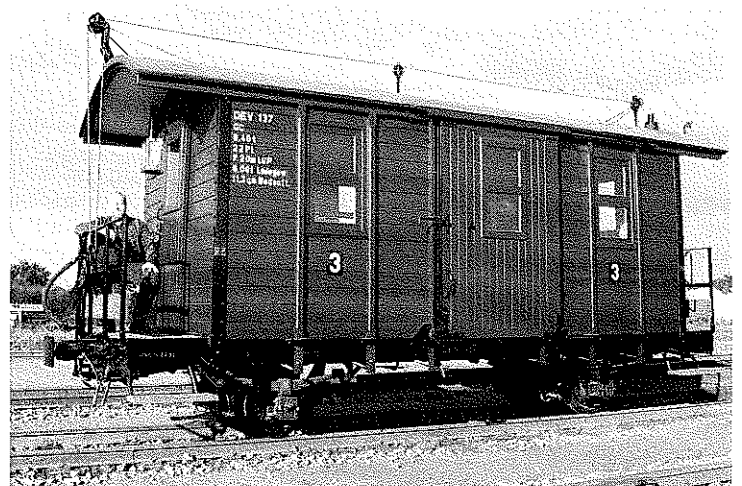
2. Reihe rechts: Fakultativwagen 137 mit Görlitzer Gewichtsbremse und Vilser Bremser, 14. September 1990

- Entrostung und Konservierung des Rahmens,
- Anfertigung neuer Kupplungen unter Verwendung möglichst vieler FKB-Originalteile,
- Grundüberholung der Bremsanlage und Vorbereitung zum späteren Betrieb der „Görlitzer Gewichtsbremse“, Montage der Seilrollen auf dem Dach,
- Erneuerung der Stirn- und Seitenwände,
- Neuanfertigung sämtlicher Fenster und Türen, der Petroleumlampenkästen und der Inneneinrichtung,
- Anfertigung und Montage des klappbaren Bremsersitzes,
- Erneuerung des Dachbelages und Einbau der Kamine für die Petroleumbeleuchtung,
- komplette Neulackierung innen und außen.

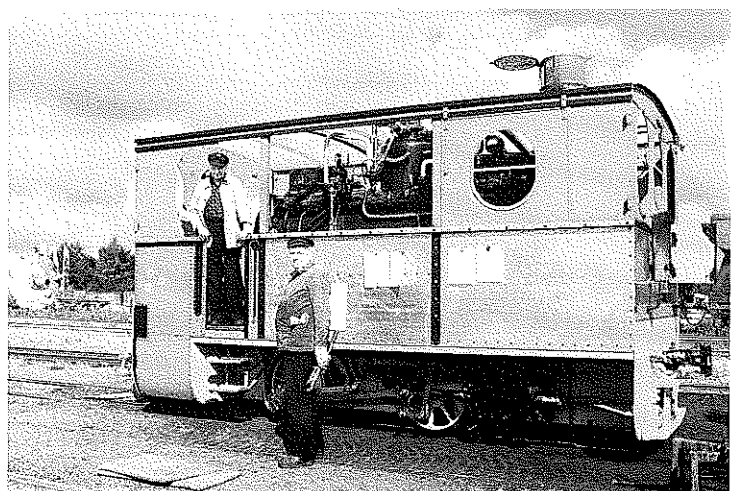
Unten rechts: Lok »Plettenberg« beim ersten Anheizen, 13. September 1990

Lok hatte gegen 13.00 Uhr den vollen Kesseldruck, und die Sicherheitsventile konnten eingestellt werden. Nach der Beseitigung der üblichen Undichtigkeiten an den Pumpen, Armaturen usw. öffnete Karl Hunold gegen 15.00 Uhr erstmals den Regler und die Lok fuhr nach über 20-jähriger Abstellzeit wieder mit eigener Kraft vom Betriebswerk in den Bahnhof Bruchhausen-Vilsen.

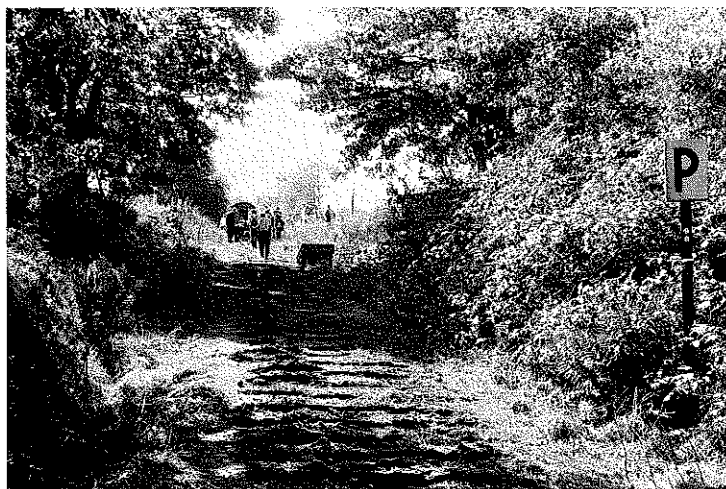
Unten links: Schließen der Gleislücke am Vilser Holz, 24. Oktober 1988, Foto: Theo Wiegmann

Die Streckenerneuerung dieses 550 m langen Gleisabschnittes zwischen km 2,325 und km 2,875 der Museums-Eisenbahn Bruchhausen-Vilsen – Asendorf hatte für den DEV in Art und Umfang eine bislang nicht gekannte Dimension im Gleisbau. Diese Größenordnung konnte von den ehrenamtlichen Arbeitskräften der aktiven DEV-Mitglieder bei weitem nicht bewältigt werden, so daß größere Arbeitsanteile an Fremdfirmen vergeben werden mußten. Auch in finanzieller Hinsicht brachte das Investitionsvolumen von mehr als 230.000 DM selbst einen derart soliden Verein wie den DEV an seine Leistungsgrenze.

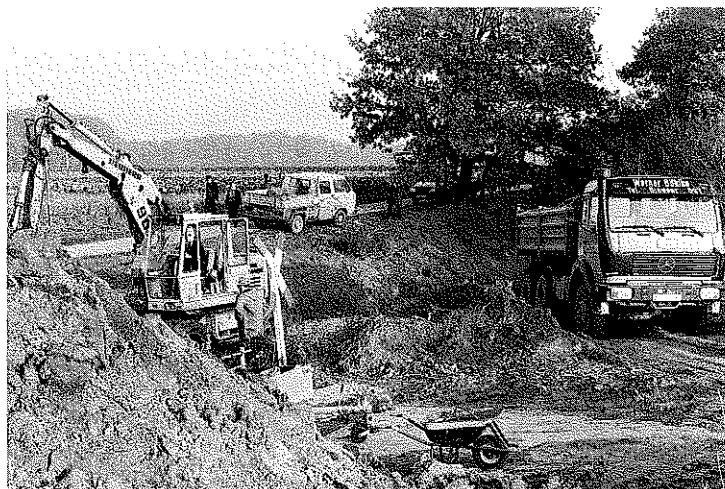
Unten rechts: Erdarbeiten am Bü „Vilser Heide“, Foto: Hartwig Harms

Nach Abbau des Gleises wurden noch im Oktober 1988 die notwendigen Erd- und Entwässerungsarbeiten von Fremdfirmen durchgeführt, sowie die Schottergrundlage für das neue Gleis aufgebracht und durch Walzen verfestigt.

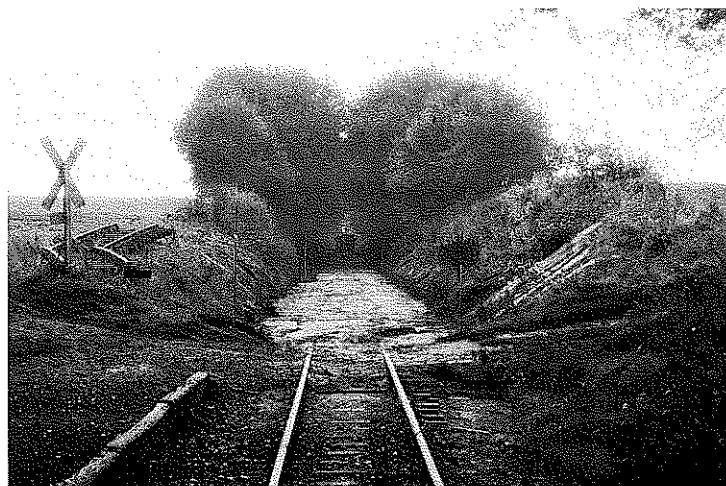
Ganz unten links: Blick vom Vilser Holz in den Einschnitt nach Vorbereitung des neuen Planums, 14. Oktober 1988, Foto: Theo Wiegmann

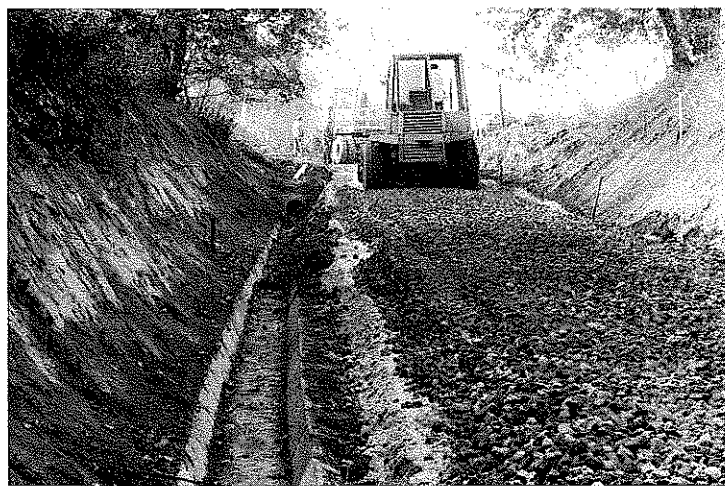
Ganz unten rechts: Blick aus dem Einschnitt in Richtung Vilser Heide, gewalztes Schotterbett und neue Entwässerungsrinne, Foto: Hartwig Harms

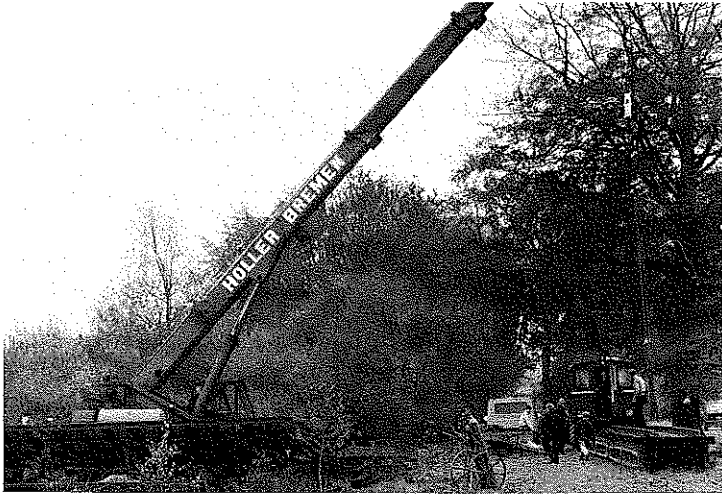
S. 25 oben links: Verladung der Gleisjoche im Bahnhof Heiligenberg auf Rollwagen per Autoteleskopkran, 23. Oktober 1988, Foto: Hartwig Harms

für die Museums-Eisenbahn ungewöhnliche Verlegeart. Der Arbeitsablauf stellte sich wie folgt dar: Im Bahnhof Heiligenberg wurde per Autoteleskopkran ein vorbereitetes Gleisjoch auf 2 mit aufgesetzten Eisenrahmen versehene Rollwagen gehievt, die von der Diesellok V 3 Richtung Baustelle Bü Vilser Heide geschoben wurden. Dort wurde das Joch per Seil durch Radlader von den Rollwagen heruntergezogen und auf dem Schotterbett genau plaziert. Während der Arbeitszug leer zurück nach Heiligenberg fuhr, laschte die Rotte das Gleisjoch an das bestehende Gleis an und richtete es aus.

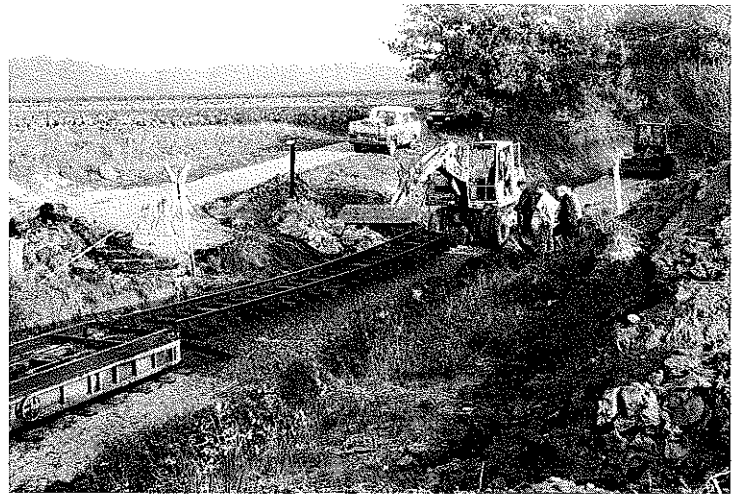
Oben rechts: Herunterziehen eines Gleisjoches per Radlader vom Rollwagen am Bü „Vilser Heide“, 23. Oktober 1988, Foto: Hartwig Harms

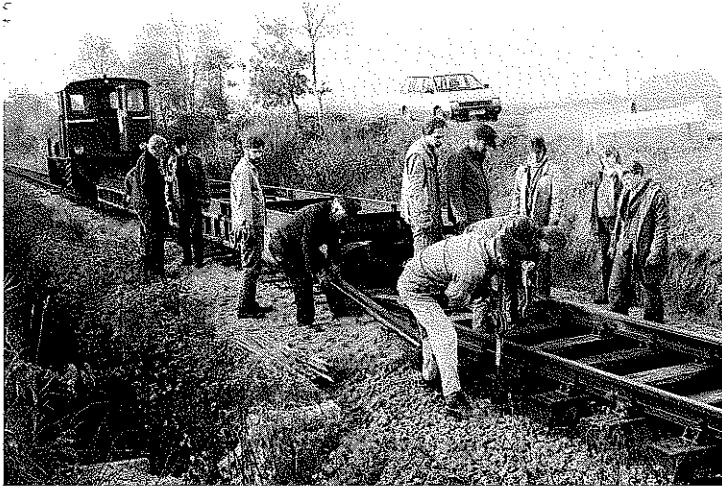
2. Reihe links: Anlaschen und Richten des neuen Gleisjoches an das bestehende Gleis am Bü „Vilser Heide“, 23. Oktober 1988, Foto: Hartwig Harms

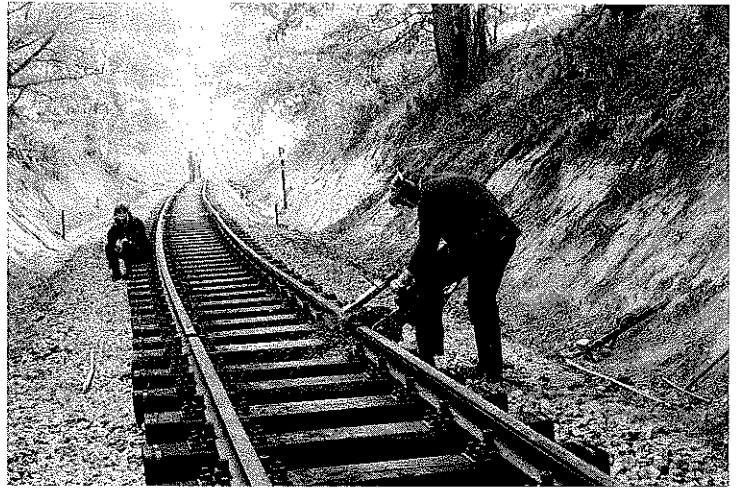
2. Reihe rechts: Kürzen der Innenschienen im Kurvenbereich des Einschnitts, 23. Oktober 1988, Foto: Hartwig Harms

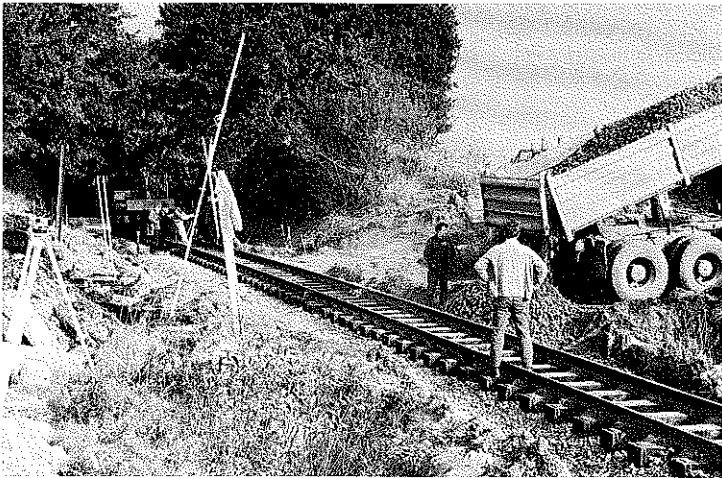
3. Reihe links: Schottern des Bü „Vilser Heide“, 23. Oktober 1988, Foto: Claus Haenack

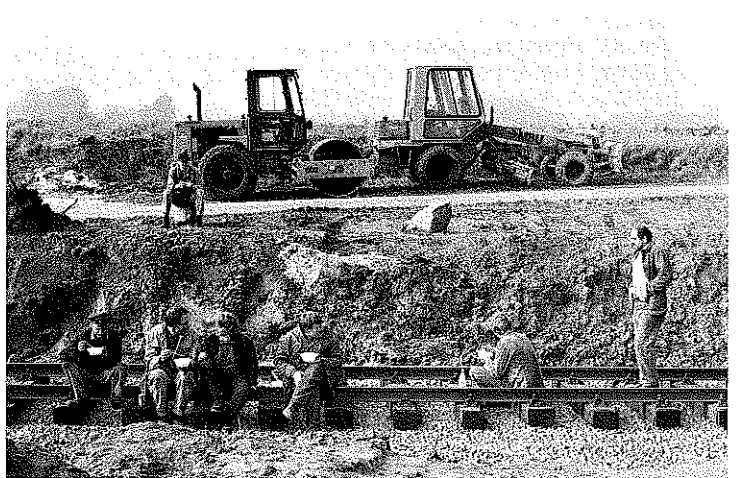
Unten rechts: Nacharbeiten des geschotterten Bü „Vilser Heide“ durch die DEV-Rotte, 12. November 1988, Foto: Theo Wiegmann
