NIEDERSÄCHSISCHES KLEINBAHN-MUSEUM BRUCHHAUSEN-VILSEN

Museumsbahn-Telegramm

Werkstatt-Telegramm

Die Asendorfer Kurve(n)

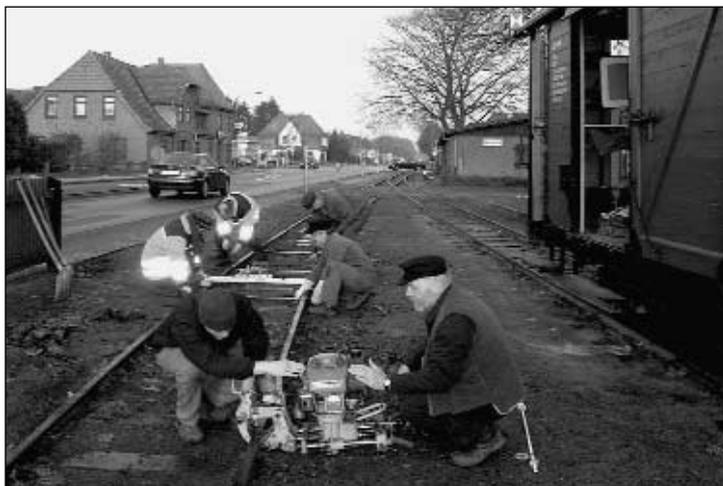
Die Asendorfer Kurve liegt schon seit vielen Jahren in Schotter, und schon lange gibt es Probleme an warmen Sommertagen. Dann dehnen sich die Schienen durch Wärme aus, schließen die Stoßlücken und lassen das Gleis zu Seite ausknicken, die befürchteten „Hitzschläge“. Die Gleisbaurotte versuchte immer wieder, das Gleis wieder in seine alte Lage zurückzuzwingen, detaillierte Ursachenforschung wurde bisher nicht betrieben. In diesem Sommer war es wieder extrem: Zwei Hitzschläge erforderten sehr vorsichtige Fahrweise.

*Unten rechts und S. 45 2. Reihe: Vorgefundene Situation in der Asendorfer Kurve und die Mannschaft, 8. 10. 2005
3 Fotos: Bodo Mertins*

Dort angekommen wurde zuerst einmal Bestandsaufnahme gemacht: Die Asendorfer Kurve ist weitgehend geschweißt und weist nur drei gelaschte Stöße auf. Richtung Asendorf liegen mehrere private Bahnübergänge zu Anliegern. Der erste Stoß hinter der Kurve liegt bereits hinter einem der Übergänge und schien auf den ersten Blick in Ordnung zu sein, worauf wir ihn aus weiteren Untersuchungen ausschlossen. Richtung Arbste ist der Anschlußstoß zu einem späteren Schotter-Baubachschnitt und liegt nahe bei einem der beiden Hitzschläge lag. Obwohl es noch recht kühl war, waren die drei Stoßlücken der Bogeninnenschiene schon geschlossen. Die Bogenaußenschiene wies wenigstens noch kleine Lücken auf.

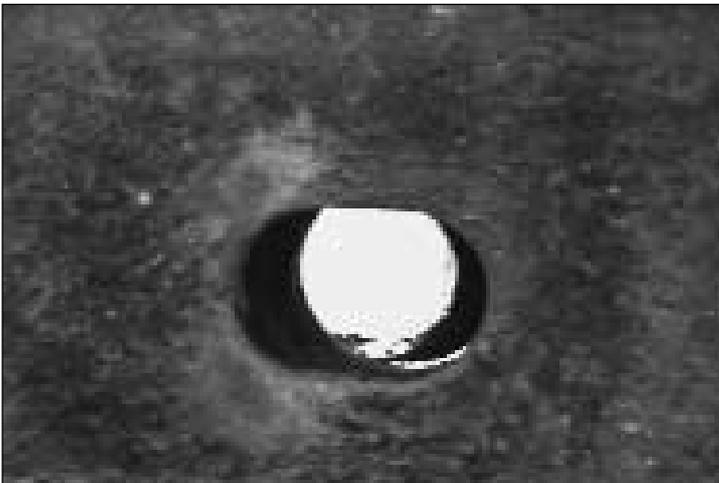
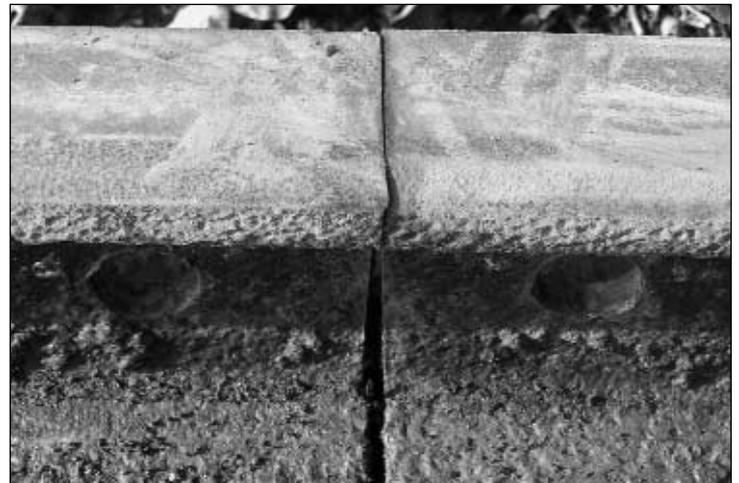
Problem 1 waren die zu geringen Stoßlücken, z. T. hervorgerufen durch schräge Trennschnitte.

Problem 2 hob die Wirkung der zu kleinen Stoßlücken auch noch auf: Etwa die Hälfte der Stegbohrungen war bis zu 8 mm abweichend positioniert, wodurch die Laschenbolzen auf Spannung saßen und die Beweglichkeit der Schienen in den Laschen dahin war. Ein Stoß war nachträglich eingebaut worden, dort hatte die Stoßlücke nur die Breite einer Trennscheibe und war extrem schräg aber mit parallelen Schnittflächen geschnitten. Die dazugehörigen Bohrungen wa-

Problem 3 waren stark korrodierte Laschen und Laschenkammern und sehr fest angezogene Schrauben.

Unten: Vorgefundene und ihrer Funktion entthobene Ausführung der Stoßverbindungen in der Asendorfer Kurve

Nun ging es an das Beheben der Mängel. Zuerst wurden ausreichende Stoßlücken mit dem Schienentrennjäger eingefügt, was einfacher klingt als es ist. Bei zu dünnen Scheiben rutscht die Trennscheibe irgendwann ab, und der Schnitt wird schief. Die neuen Lücken können keine Schönheitswettbewerbe gewinnen und sind etwas größer als nötig, erfüllen aber sicher ihren Zweck!

Das zweite Problem war schwieriger zu beheben: Vorhandene Laschenlöcher lassen sich nicht verschieben, schon beim Versuch würde der Bohrer in die alten Löcher abrutschen und die Bohrerführung könnte Schaden nehmen. Also blieb nur die Möglichkeit die Löcher um rund 10 mm aufzuboehren. Ein solcher Bohrer gehört nicht zur Ausrüstung unseres Rottenwagens. Da die derzeitige Stegbohrmaschine ein Standardbohrfutter besitzt, konnte ein passender Bohrer aus der Werkstatt zur Baustelle geliefert werden, mit dem wir im Laufe des Tages 24 Laschenlöcher aufgebohrt haben. Gut die Hälfte der Arbeit wurde bis zur Mittagspause geschafft, danach ging es mit nur noch drei Mitarbeitern an die restliche Arbeit.

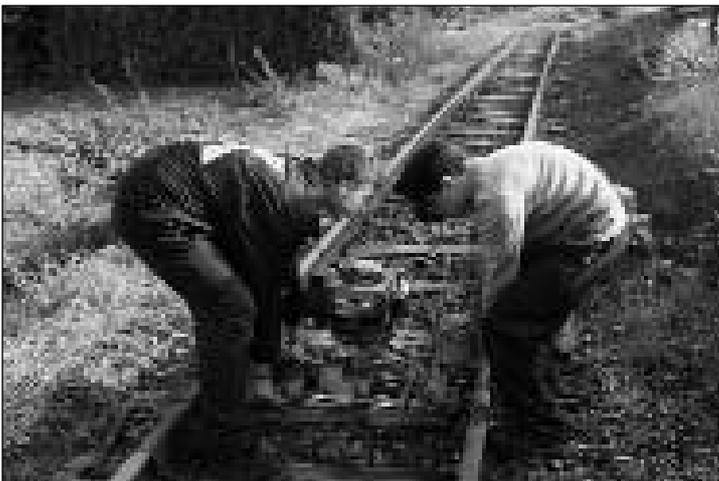
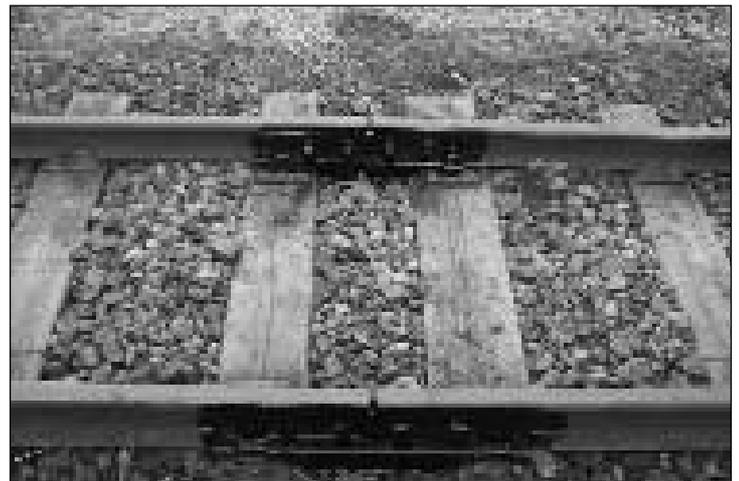
Ganz unten: Mit Köpfchen, Fleiß und Maschineneinsatz läßt sich viel erreichen.

Es war schon kurz vor Sonnenuntergang, als wir den letzten Stoß wieder zusammengesetzt hatten, doch ein Problem blieb: Die beiden Hitzschläge mußten ja noch gerichtet werden, was mit drei Mann nicht möglich ist. Um das Gleis zu bewegen, hatten wir den Skl mitgenommen. Der Kranarm hat zwar nicht annähernd die Kraft, um bei voller Länge irgendetwas zu verschieben, aber wozu gibt es

die Physik? Nachdem wir die Schwellenköpfe freigelegt hatten, kam das Massenträgheitsgesetz zur Anwendung: Der Baggerkorb wurde randvoll mit Erde gefüllt und dann mit vorsichtigem Schwung und zwischengelegtem Balken gegen die Schiene geschwenkt. Der Impuls des Korbs reicht aus, die Schwellen im Schotterbett zu verschieben. Diese Methode wurde auch schon bei früheren Baustellen eingesetzt und hat sich bestens bewährt.
