Dr.-Ing. habil Paul Schöning

Gutachten zu einem Bü-Unfall bei Kiel, 26. 8. 1953

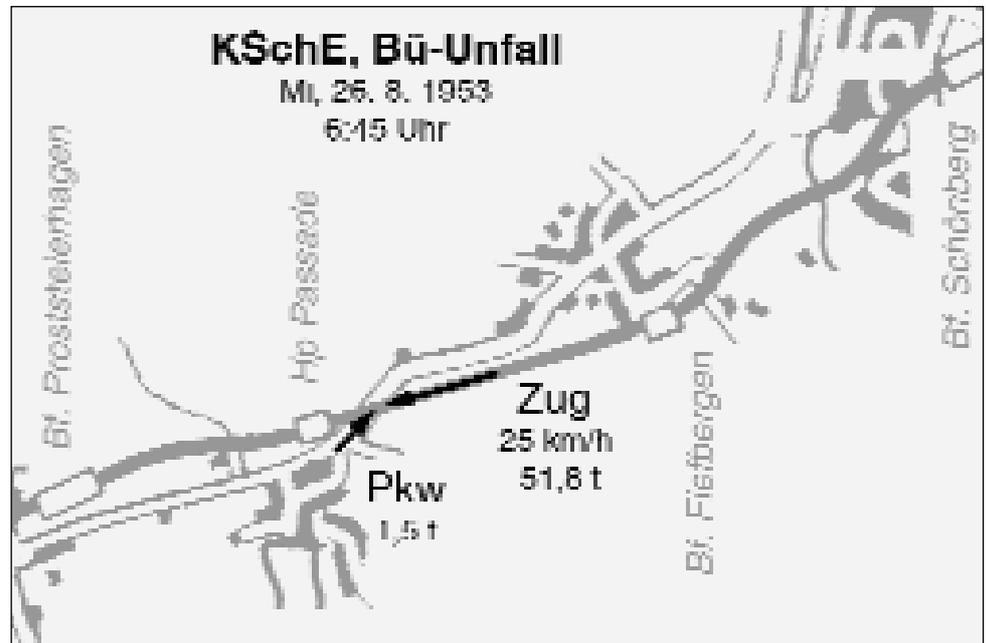
Oben: Lage der Unfallstelle an der Kiel-Schönberger Eisenbahn

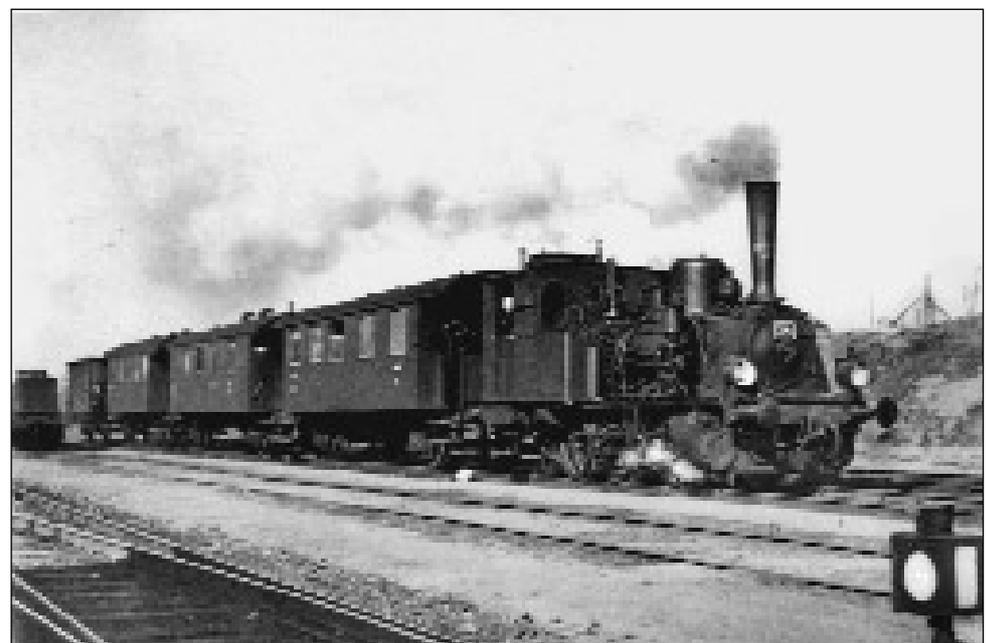
Mitte: Lok KSchE 24 mit Personenzug bei der Ausfahrt aus Kiel-Süd. 19. 11. 1953 Foto: Carl Bellingrodt
