Erste Museums-Eisenbahn Deutschlands

Rekonstruktion des Wagens 18 Erster Teilabschnitt abgeschlossen

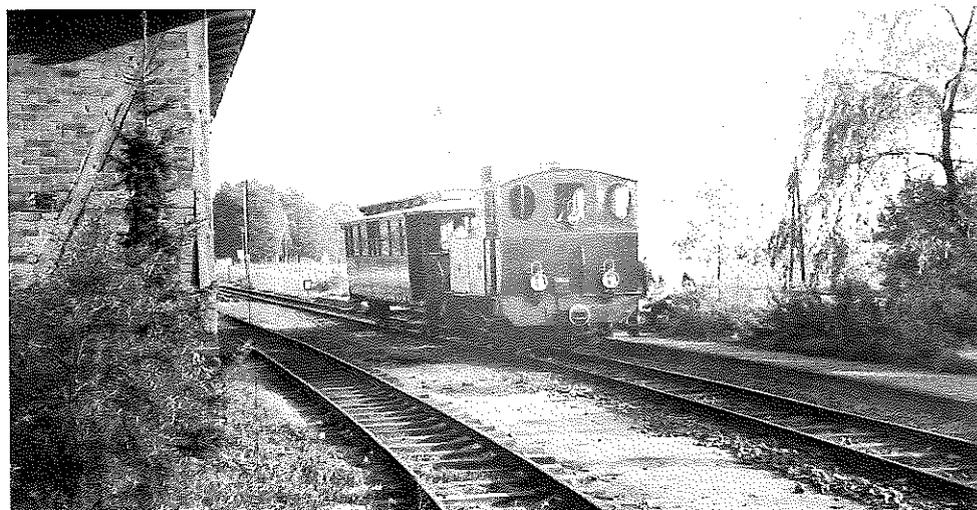
Der Wagen 18 auf der ersten Probefahrt noch ohne die Salonwagen-Beschriftung im Bahnhof Heiligenberg, 1974.
Foto: Gerd Schrammen

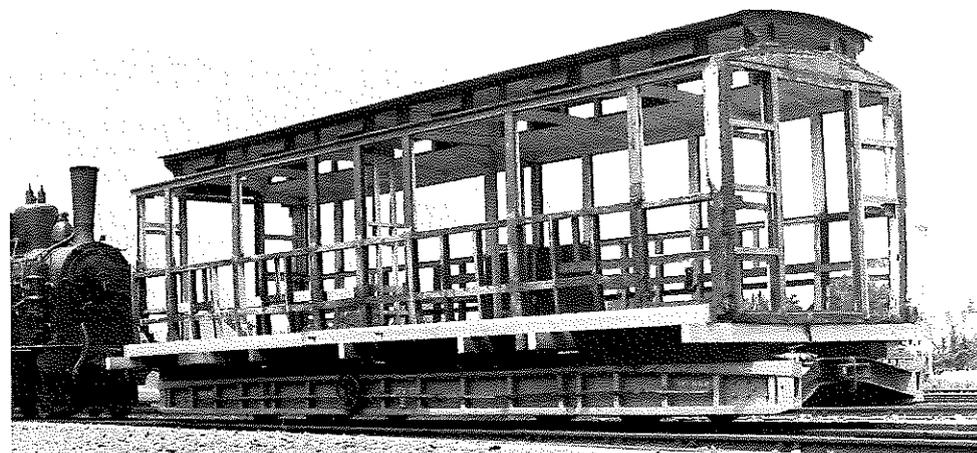
Der Wagenkasten ruht verstärkt mit einem Hilfsrahmen auf einem Rollwagen, 19. Juni 1987.
Foto: Wolfram Bäumer

Die Aufarbeitung in Bruchhausen-Vilsen begann mit dem Neubau der Zug- und Stoßvorrichtungen samt der Pufferbohlen. Als anschließend die Verkleidungsbleche am Wagenkasten entfernt wurden, kamen Balken zum Vorschein, die mehr verrottet waren, als der Gesamtzustand des Wagens hatte erahnen lassen. Ein Ausflicken kam nicht mehr in Frage, das Einbauen völlig neuer Balken wurde beschlossen. Nun mußte der Wagenkasten vom Rahmen getrennt werden; er wurde im Frühjahr 1987 mit den drei Kränen in der Werkstatt angehoben und komplett auf einen Rollwagen gesetzt. Dazu wurde ein Hilfsrahmen aus Holzbalken montiert, denn sonst wäre der Wagenkasten zerbrochen.

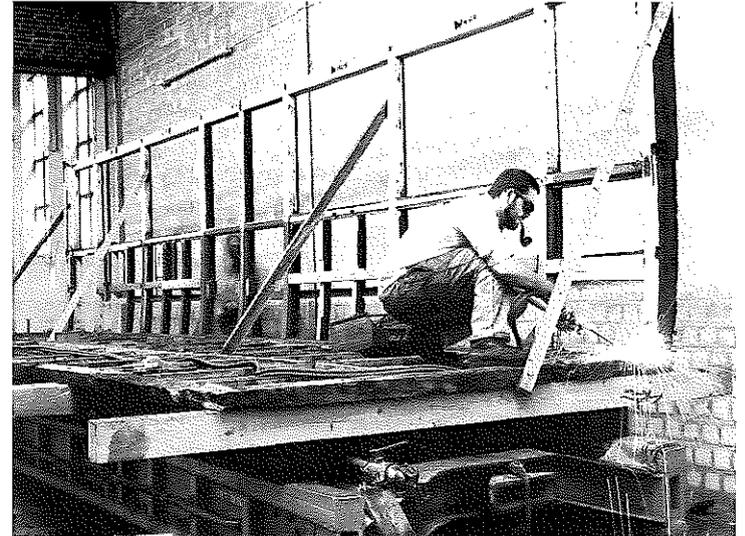
Mitte links: Bevor der Wagenkasten zerlegt wurde, wurde er gründlich vermessen und aufgezeichnet, damit der Neuaufbau auch wirklich den Ursprungszustand wiedergibt.

messen, stückweise zerlegt und dabei immer wieder vermessen und skizziert. So konnte eine Bauzeichnung erstellt werden, nach der der Wagen später wieder zusammengesetzt werden kann, und nach der die einzelnen Balken und Stäbe zugeschnitten, gehobelt und gezapft werden. Das geschieht zur Zeit in einer Berufsschule.

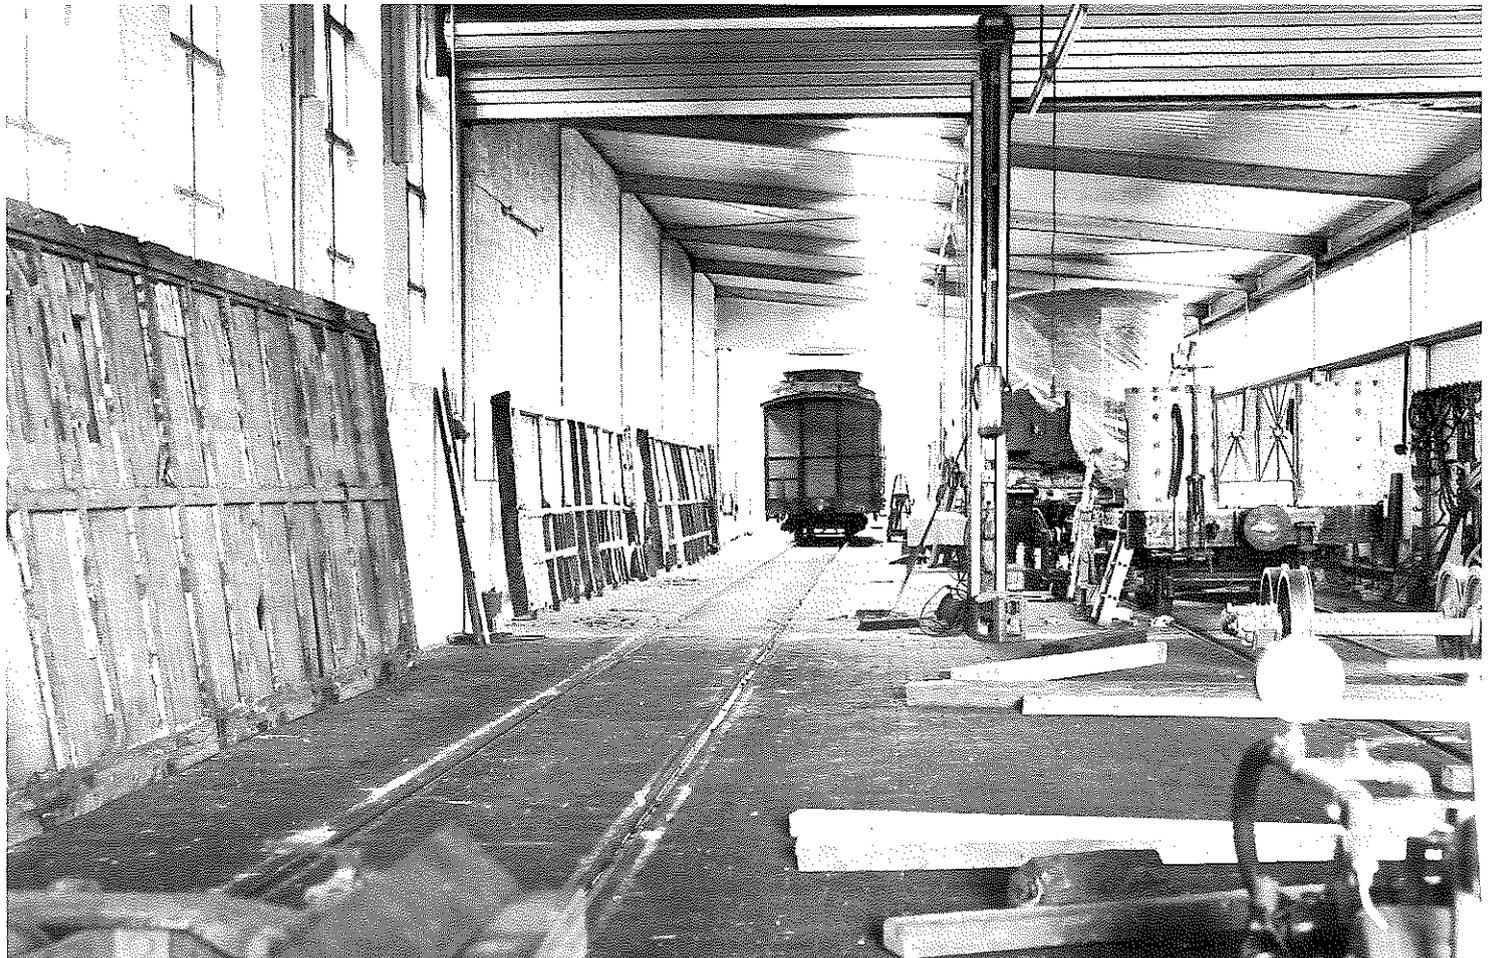
Mitte rechts: Vorsichtig und mit größter Umsicht wird der Wagenkasten zerlegt, so daß die Teile als Muster erhalten bleiben.
Unten: Am 2. August 1987 war der Wagen 18 weitgehend zerlegt. Vorne links lehnt an der Hallenwand der Fußboden, dahinter die beiden Seitenwände. Das Dach des Wagen 18 liegt auf dem Wagen 146, wie man in Bildmitte sehen kann, und auf dem rechten Gleis steht der Rahmen, an dem bald darauf die Arbeiten begannen.

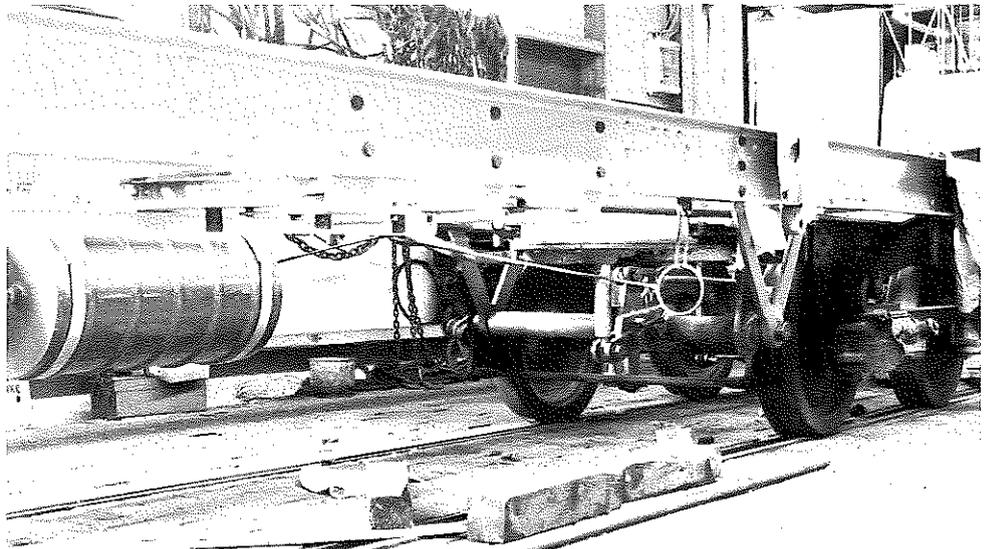
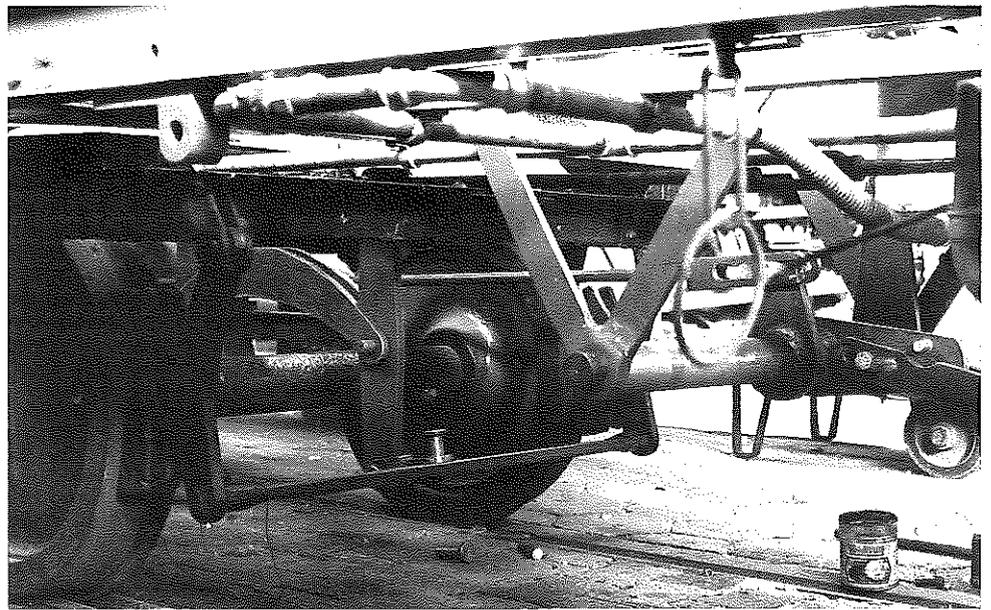
Die Bremsanlage war am 10. Oktober 1987 bereits komplett, aber erst provisorisch zusammengesteckt.

Die Arbeiten am Rahmen führten die Museums-Eisenbahner in der Werkstatt in Bruchhausen-Vilsen selber aus. An den Rahmenträgern waren korrodierte Stellen auszubessern; das geschah entweder durch Auftragschweißen oder durch Einsetzen neuer Stücke. Die meiste Arbeit fiel aber beim Bau einer Bremsanlage an, denn da der Wagen ohne Bremse zur Museums-Eisenbahn gekommen war, mußte die komplette Anlage neu erstellt werden. Zwar verlangt die Fahrdienstvorschrift von uns nicht, daß jeder Wagen eine Bremse haben muß, es würde genügen, wenn jeder dritte Wagen gebremst wäre. Doch je mehr Bremsen im Zug sind, desto schneller kommt er zum Halten und desto freizügiger lassen sich die einzelnen Wagen einsetzen. Nachem der Umbau der Bremse am Wagen 12 zu einem günstigen Bremsverhalten geführt hatte und das die Richtigkeit und die Anwendbarkeit der Berechnungsrichtlinien bewiesen hatte (ausführlicher Bericht mit Erläuterung der theoretischen Grundlagen siehe Heft 2/1987, S. 24), konnte für den Wagen 18 relativ schnell ein Bremsgestänge berechnet werden. Gegeben waren nur der Rahmen mit den Drehgestellen, ein Bremsstopf, eine Bremswelle mit Aufhängung, ein Mittenausgleichsgestänge und die Bremsklötze. Da alles andere neu gebaut werden mußte, war die Konstruktion durch wenig Einschränkungen eingegrenzt. Dadurch und weil der Rahmen reichlich Platz bietet, konnte eine ideale Bremse entworfen werden, die den folgenden Ansprüchen genügt:

1. Abbremsung 80% d. h. Bremsgewicht 8 t,
2. Dimensionierung der Bauteile auf lange Lebenszeit,
3. leicht zerlegbar und montierbar,
4. doppelt ausgeglichen,
5. konstante Übersetzungsverhältnisse in allen Übersetzungen.

Der Ausgleich dient dazu, daß alle Bremsklötze stets mit der genau gleichen Kraft an die Radreifen gedrückt werden, denn sonst könnten bei einer starken Bremsung einzelne Achsen schon blockieren während andere kaum bremsen. Für einen Drehgestellwagen gilt diese Forderung doppelt, denn da muß für Ausgleich innerhalb der Drehgestelle und der Drehgestelle untereinander gesorgt sein.

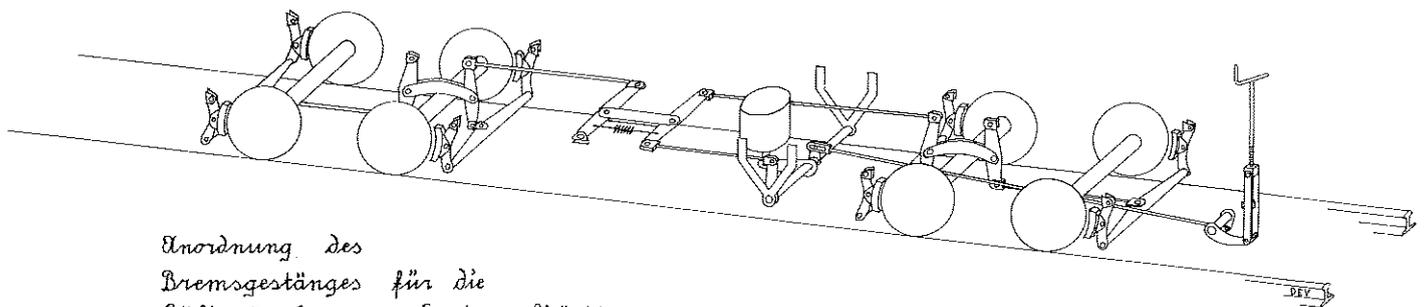
Personenwagen III Klasse
Deutscher Eisenbahn Verein
Nr 18

Anordnung des
Bremsgestänges für die
Lüftsäugebremse System Körting

Die Übersetzung im Bremsgestänge wandelt die Kraft des Bremszylinders in die Klotzkraft um, die durch das erwünschte Bremsgewicht vorgegeben ist. Die Übersetzung kann fast nie in einem Schritt erfolgen, sondern geschieht in Stufen hintereinander. Die Hebel sind schon deshalb erforderlich, um die Kraft von einem Zylinder auf acht Bremsklötze zu verteilen. Dabei ist es ungünstig, wenn die eine Übersetzung die Kraft erhöht und eine andere sie wieder senkt. Dabei wird unnötige Reibungsarbeit in den Gelenken verrichtet. Statt dessen sollen alle Übersetzungen in die gleiche Richtung wandeln; das wurde beim Wagen 18 erreicht, sogar so, daß jede Übersetzung mit fast gleichem Faktor arbeitet – mit konstantem Übersetzungsverhältnis.

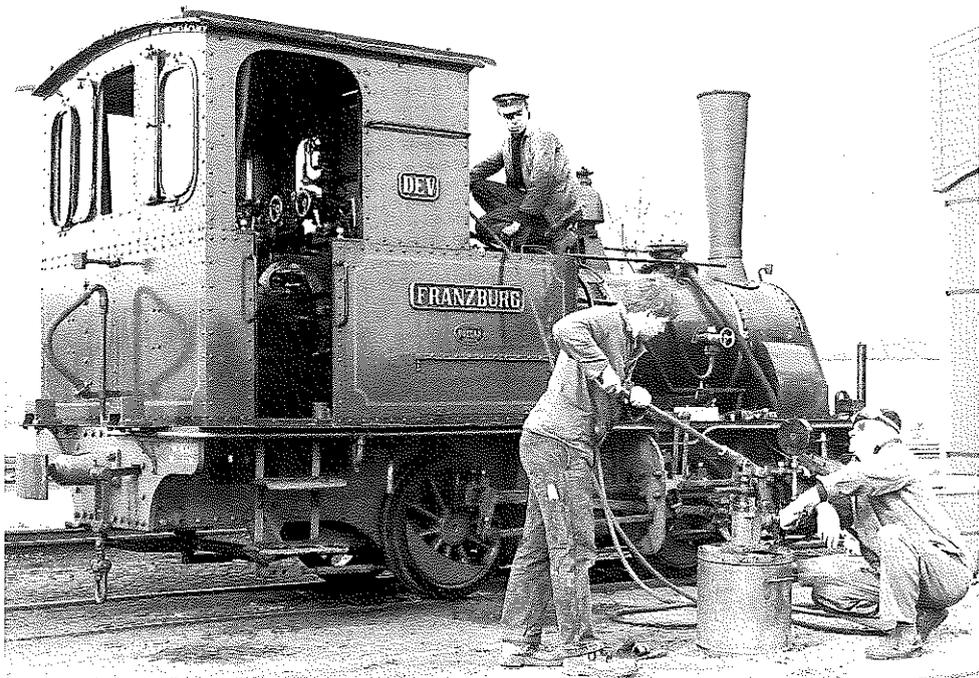
Probeabdrücken des Kassels der FRANZBURG für die Hauptuntersuchung 1988.

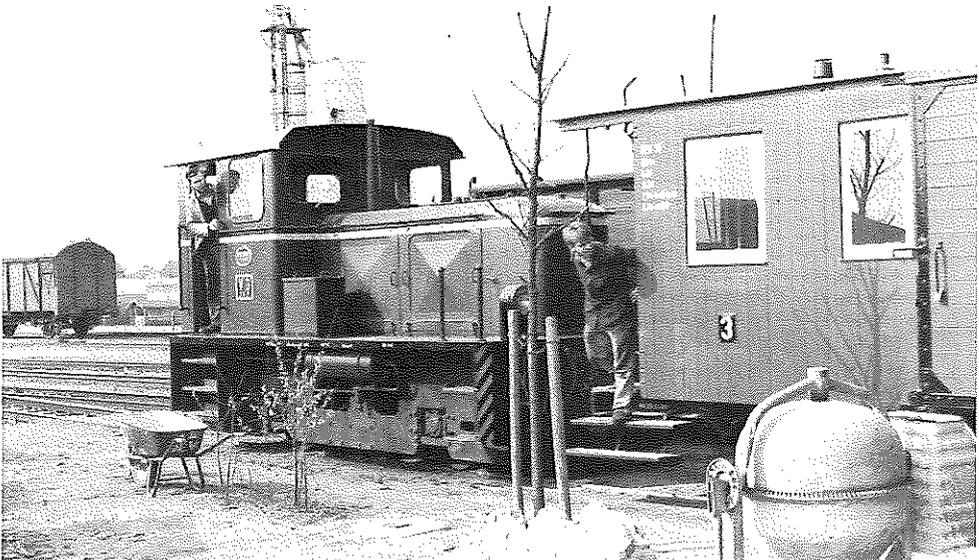
Zu Ostern jedes Jahres erhalten die Wagen ihre Bremsuntersuchungen, zu der sie einzeln auf die Grube rangiert werden müssen.

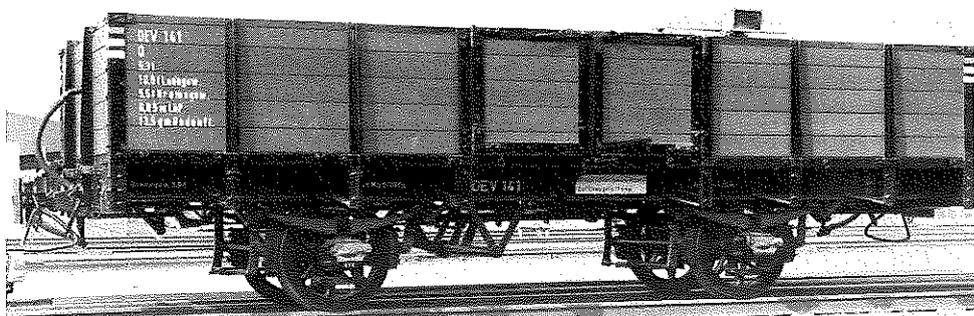
Ein Schmuckstück ist unser 141 geworden, fast zu schade für den Einsatz als Güterwagen. Zunächst wurde er mit Motor und Getriebe des T 44 beladen und steht in der Halle.

Eine etwas größere Kleinigkeit stellt die Aufarbeitung des Güterwagens 141 dar, eigentlich war sie gar keine Kleinigkeit, denn es gab viel Arbeit an dem Wagen. Obwohl der Wagen direkt aus dem museumswagen-freundlichen Klimaraum Süddeutschland ohne den rost-

fressenden Umweg über eine Nordseeinsel zur Ersten Museums-Eisenbahn Deutschlands kam, mußten einige Rahmenteile durch neue ersetzt werden. Fast schon Routine ist der Neubau der Zug- und Stoßvorrichtungen. Das Konservieren und Verbrettern gehört auf jeden Fall zu den gängigen Tätigkeiten. Als Pluspunkt für den Betrieb wurde noch die Druckluftbremse rekonstruiert.

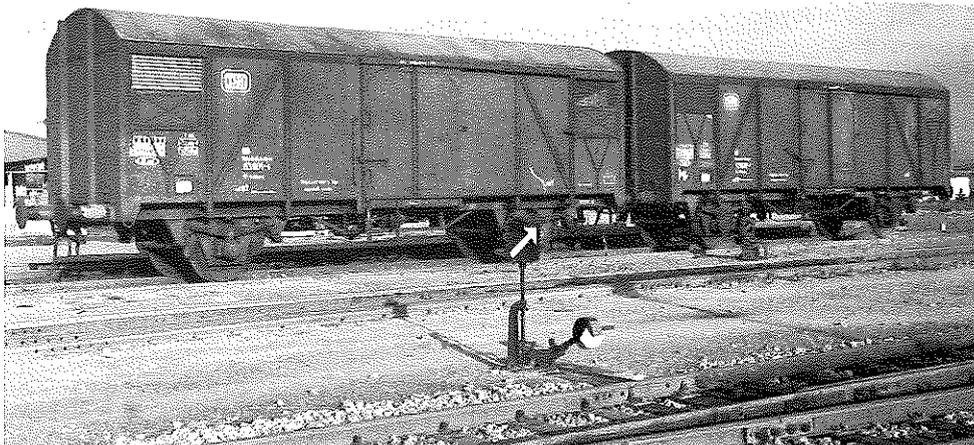
Kleinbahn-typischer Weichenhebel mit Signalscheibe im Bahnhof Bruchhausen-Vilsen. Die roten Ecken am Stellgewicht weisen auf eine Weiche ohne Verschluß hin.

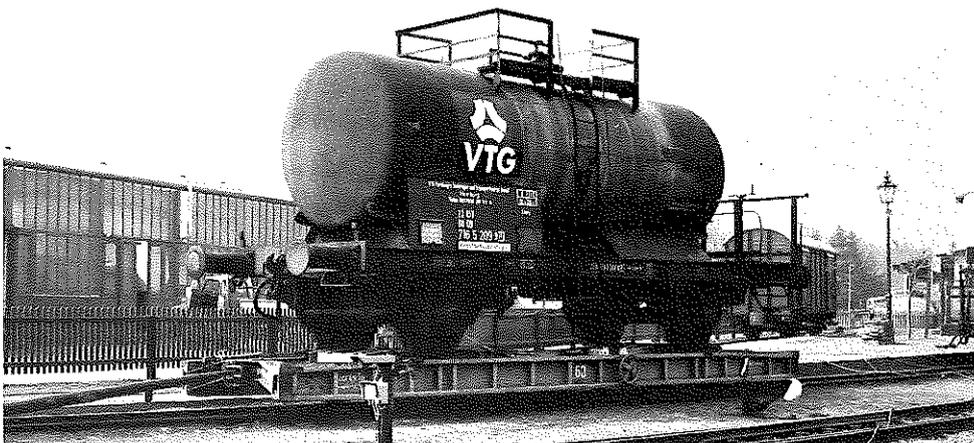
Der erste aufgebockte Güterwagen war ein leerer Kesselwagen, der probeweise im April 1987 im Schmalspurteil des Bahnhofs Bruchhausen-Vilsen rangiert wurde.

1987 war das Jahr der Wiederaufnahme des kombinierten Verkehrs auf der Museums-Eisenbahn Bruchhausen-Vilsen – Asendorf, jetzt aber mittels Rollwagen. Obwohl die Rollbockgrube der Hallenerweiterung geopfert werden mußte, wollten wir auf die Möglichkeit der Beförderung regelspuriger Güterwagen nicht verzichten. Aus einer alten Culemeyer-Rampe entstand in der DEV-Werkstatt eine Rampe, mit der auf einem symmetrischen Vierschienengleis auf die Rollwagen auf- und abgebockt werden kann.

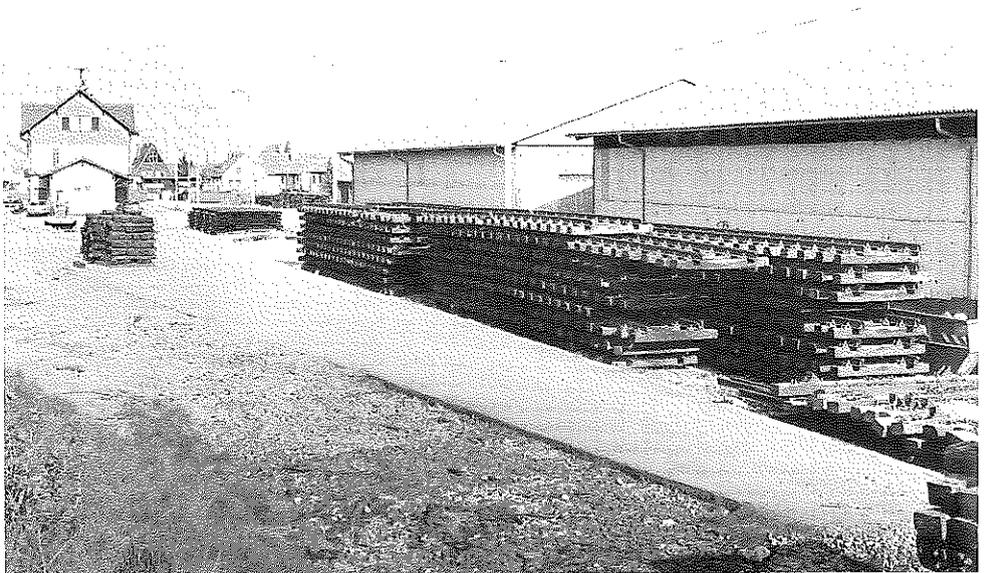
Diese Gleisjoche sollen im Einschnitt auf der Museums-Eisenbahn eingebaut werden. Am 19. April 1988 lagen sie noch im Bahnhof Neuhausen, der seit einigen Jahren stillgelegten Filderstrecke.

Gleich nach Saisonschluß 1988 wartet auf die Rötze der Museums-Eisenbahn Bruchhausen-Vilsen – Asendorf eine Gleisbaustelle mit 540 m Länge. Der Oberbau im Einschnitt ab Haltepunkt Vilsen Holz muß dringend erneuert werden. Das gesamte Gleismaterial soll am 7. und 8. Oktober 1988 ausgebaut und per Schiene zum Bahnhof Heiligenberg gefahren werden. Anschließend wird eine Tiefbaufirma die Seitengraben und drei Durchlässe erneuern und ein Schotterbett einbringen. Per Rollwagenzug werden fertige Gleisjoche, die von der Stuttgarter Straßenbahn stammen, in den Einschnitt gefahren, mit einem Kran abgeladen und eingebaut. Zu einem späteren Zeitpunkt wird das Gleisbett mit Schotter aufgefüllt und gestopft werden.
