Thomas Huhn

# Die erhaltenen Wagenkästen des DGEГ-Eisenbahnmuseums Bochum-Dahlhausen

Das Eisenbahnmuseum Bochum-Dahlhausen hat in den letzten Jahren fünf Wagenkästen von Personen- und Güterwagen geborgen. Die meisten davon besitzen auch ihr Untergestell, das aber von fast allen Teilen der Achshalterung, Federung und Bremsanlage befreit wurde. Auf den Aufruf der DME-Redaktion hin, aus den Aktivitäten aller Museumseisenbahn- und Eisenbahnmuseums-Vereinigungen in der DME zu berichten, sollen im Nachfolgenden die Gründe für die Beschaffung von unvollständigen Wagen durch die DGEГ dargelegt werden, wo doch schon sehr viele unterschiedliche normalspurige Personenwagen meist besseren Zustands in Sammlungen und Museen erhalten sind.

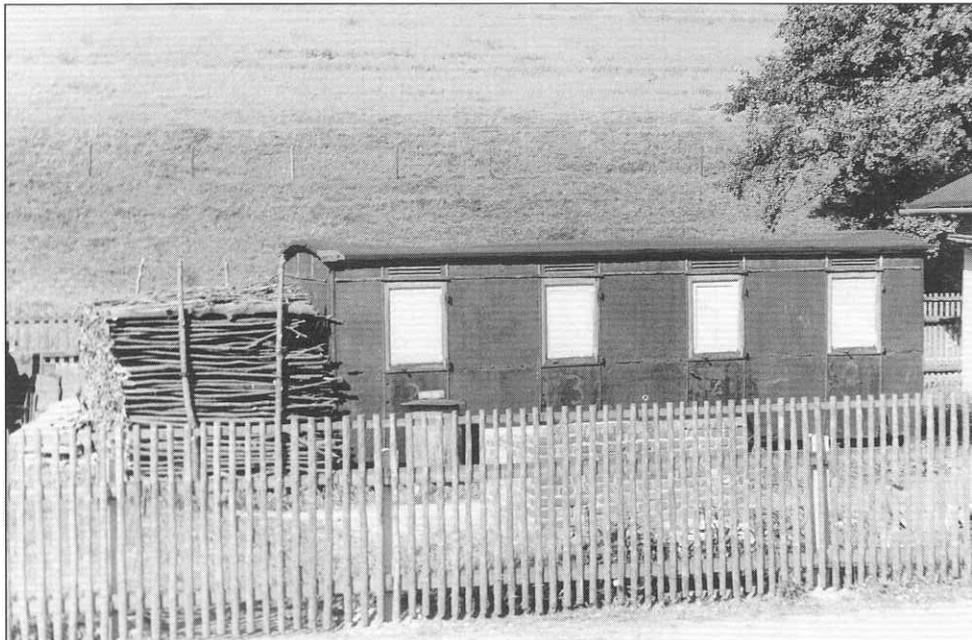
Oben: Wagen 1839 am Bahnhof Wolfsgrün, 1962.  
Foto: Günter Meyer

schuppen nach Demontage fast aller am Rahmen angebauten Teile sowie der Aufstiegstritte, Trittbretter und Griffstangen am Bahnhof Wolfsgrün aufgestellt. Die Befestigungslöcher der demontierten Teile wurden sorgfältig mit Holzdübeln verschlossen. Nach nochmals mehr als 70jähriger Nutzung konnte die DGEG 1994 den Kasten übernehmen.

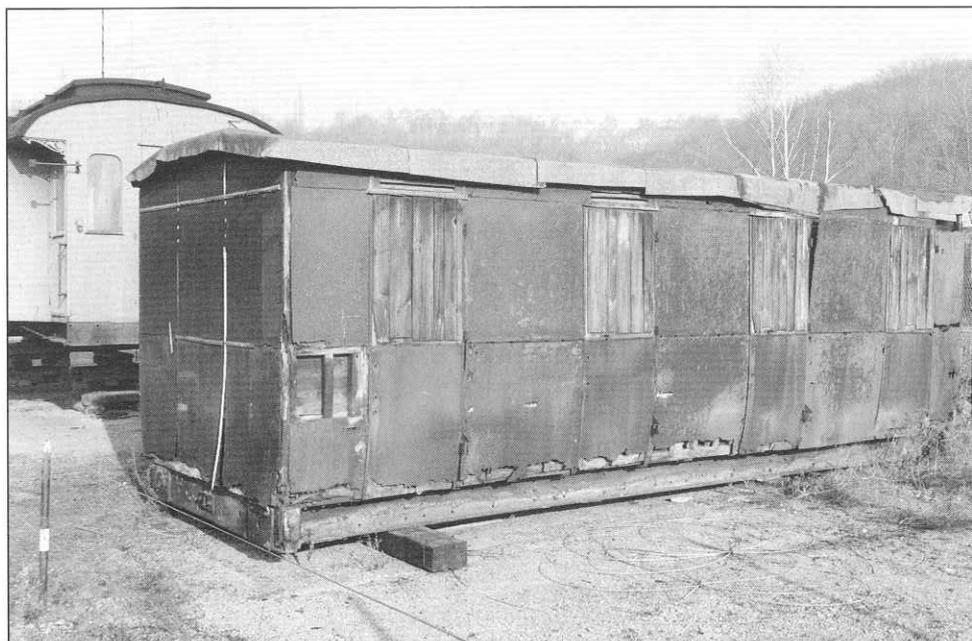
Links: An der Stirnwand sind die profilierten Deckleisten aus Holz gut zu erkennen, Bochum-Dahlhausen, 16. 3. 1996.  
Foto: Thomas Huhn

Die Stöße der Blechverkleidung wurden durch profilierte Holzleisten abgedeckt, die teilweise noch vorhanden sind. Die unteren Türscharniere sind schräg zur Wagenwand hochgezogen, um das Hängenbleiben der Kleidung beim Entlanggehen am Wagen zu verhindern. Durch vier in Sachsen typische Fallrohre wurde das Regenwasser vom Dach abgeleitet. Dieses ist leicht gewölbt und trug an den Dachenden je einen Sitz mit U-förmiger Lehne und Haltegriffen für die Bremser und Schaffner. Damals war ein geschlossenes Bremserhaus noch nicht überall üblich, es wurde sogar noch 1866 die Ansicht vertreten, daß die Aufmerksamkeit der Bremser in „bedeckten Bremseritzen“ leide und daß man es „mit der Humanität nicht zu weit treiben solle“. Die Dachsitze sowie die zugehörigen Aufstiege sind nicht mehr vorhanden, lediglich die Befestigungslöcher an den Stirnwänden und eine Erhebung an einem Dachende unter der Dacheindeckung bezeugen diese Ausrüstung.

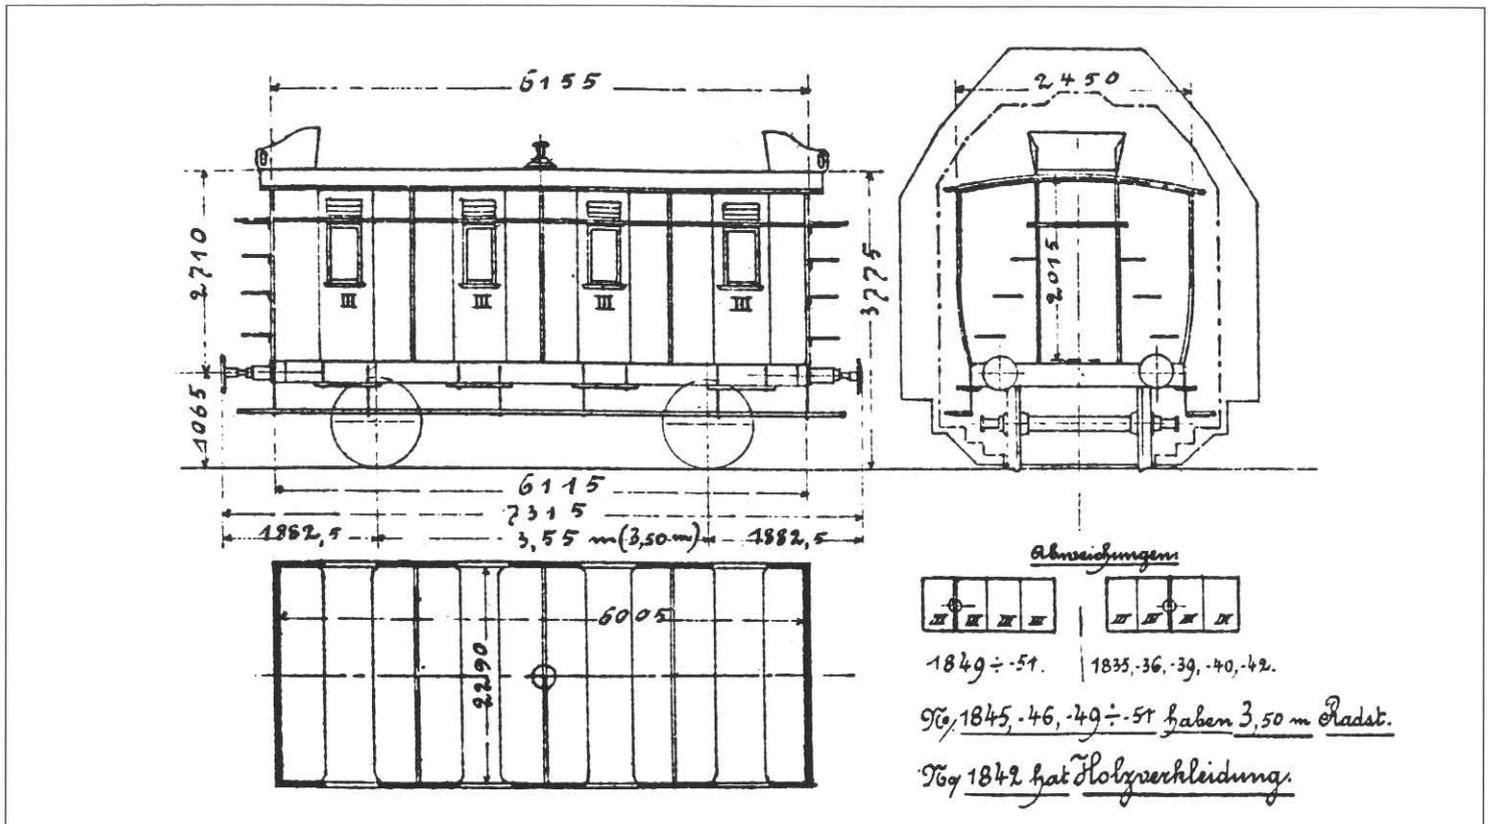
Oben: Zeichnung von Wagen 1839, M I : 87. Abweichend von der Skizze ist der Wagenkasten des Wagens 1839 ca. 6.480 mm lang. Diese Länge besaß nach Angaben von Günter Meyer auch Wagen 1842, der in Auerbach/V. aufgestellt war. Es ist zu vermuten, daß die Serie von 1861 die abweichenden Maße besaß. Die waagerechte Deckleiste unter den Fenstern ist auch nicht eingetragen. Die im Wagenverzeichnis angegebene nachträgliche Ausrüstung mit Dampfheizung kann an Wagen 1839 nicht belegt werden.

dem für heutige Begriffe kurzen zweiachsigen Untergestell (3.550 mm Achsstand) befindet sich der hölzerne Aufbau mit vier Abteilen.

diglich die Langträger sind aus I-Profil 235 \* 90 \* 10. Dieser Wagen ist einer der ersten sächsischen (eventuell sogar der erste!) mit eisernen Langträgern. Weit ausladende Achshalter aus Flacheisen sowie Federböcke und Federn zeigen das auch später gewohnte Aussehen. Die Träger für das Bremsgehänge sind noch am Rahmen vorhanden. Sie bestätigen die erste Vermutung, daß beide Radsätze einseitig von innen gebremst wurden. Die Bremsklötze dürften aus Pappelholz gewesen sein, das sich bei der Königlich Sächsischen östlichen Staatseisenbahn gut bewährt hatte.

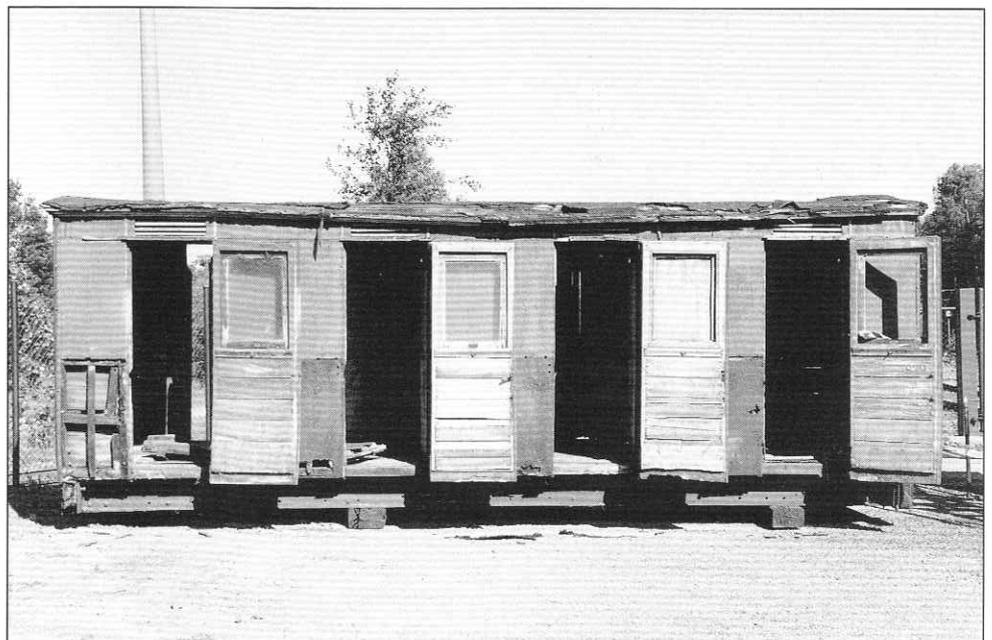
Rechts: Unter der Erhebung am rechten Wagendach müssen sich Reste des Bremsersitzes verbergen. Vom Schaffnersitz (links) ist nicht so viel zu erahnen, Bochum-Dahlhausen, 1. 6. 1996, Foto: Gero Huhn

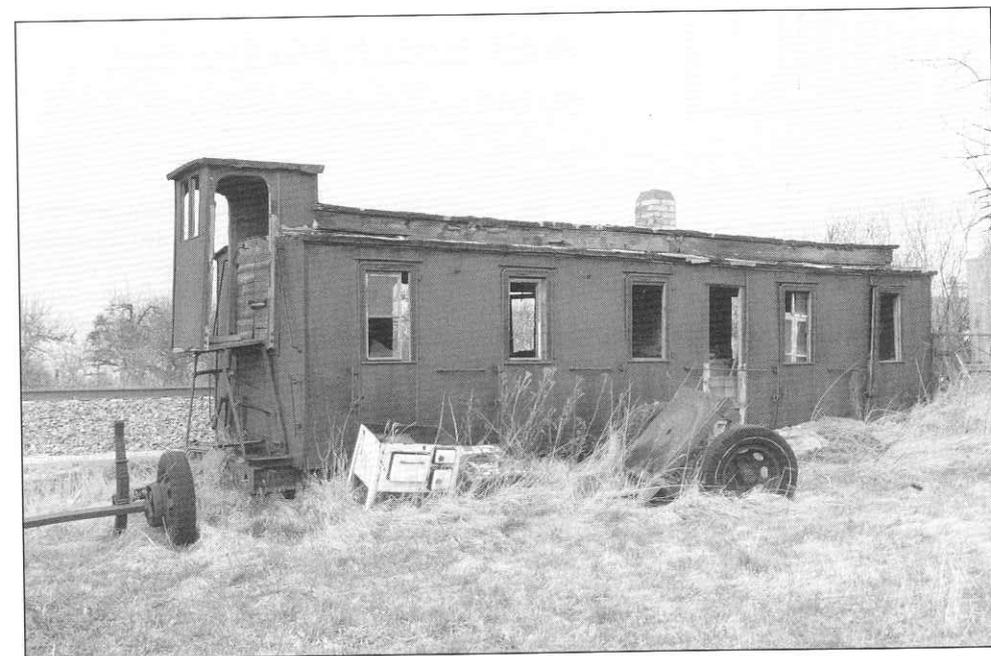
Oben: Wagen nach Musterblatt I.10. in Seitschen, im Hintergrund die Strecke Dresden – Bautzen

Der Wagen ist wahrscheinlich auch schon in den 20er Jahren ausgemustert worden. Anschließend wurde er in Seitichen bei Bautzen an der Hauptstrecke Dresden – Görlitz an einem Bahnwärterhaus aufgestellt und als Lagerschuppen und Waschküche genutzt. Dazu wurde er mit einem

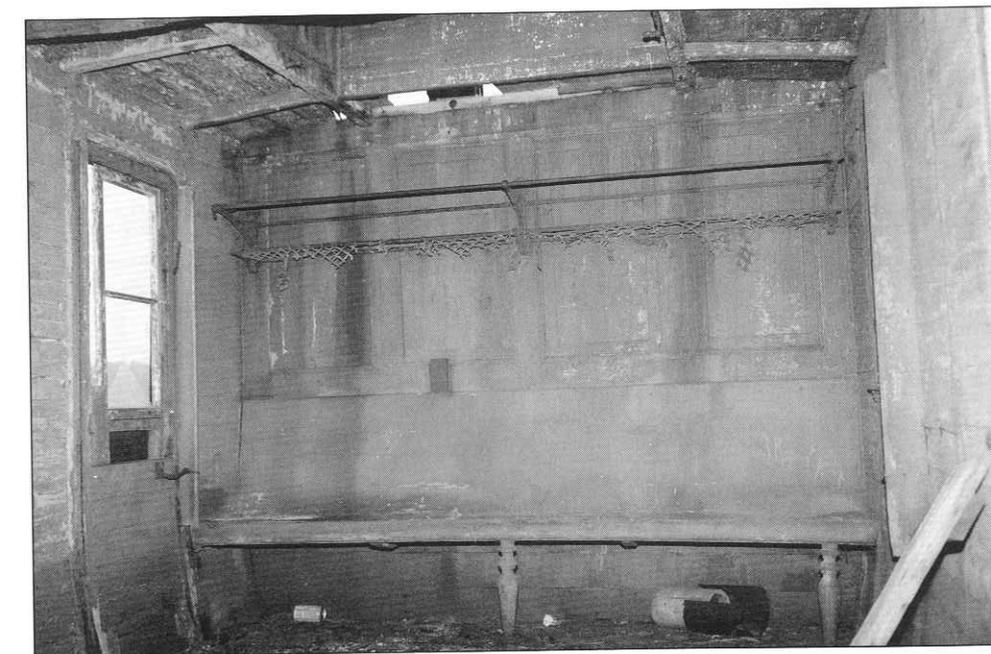
Links: Blick auf die Stirnwand am Bremsende, das Sprossenfenster ist während der Waschküchenzeit eingesetzt worden. 12. 3. 1994, Fotos: Thomas Huhn

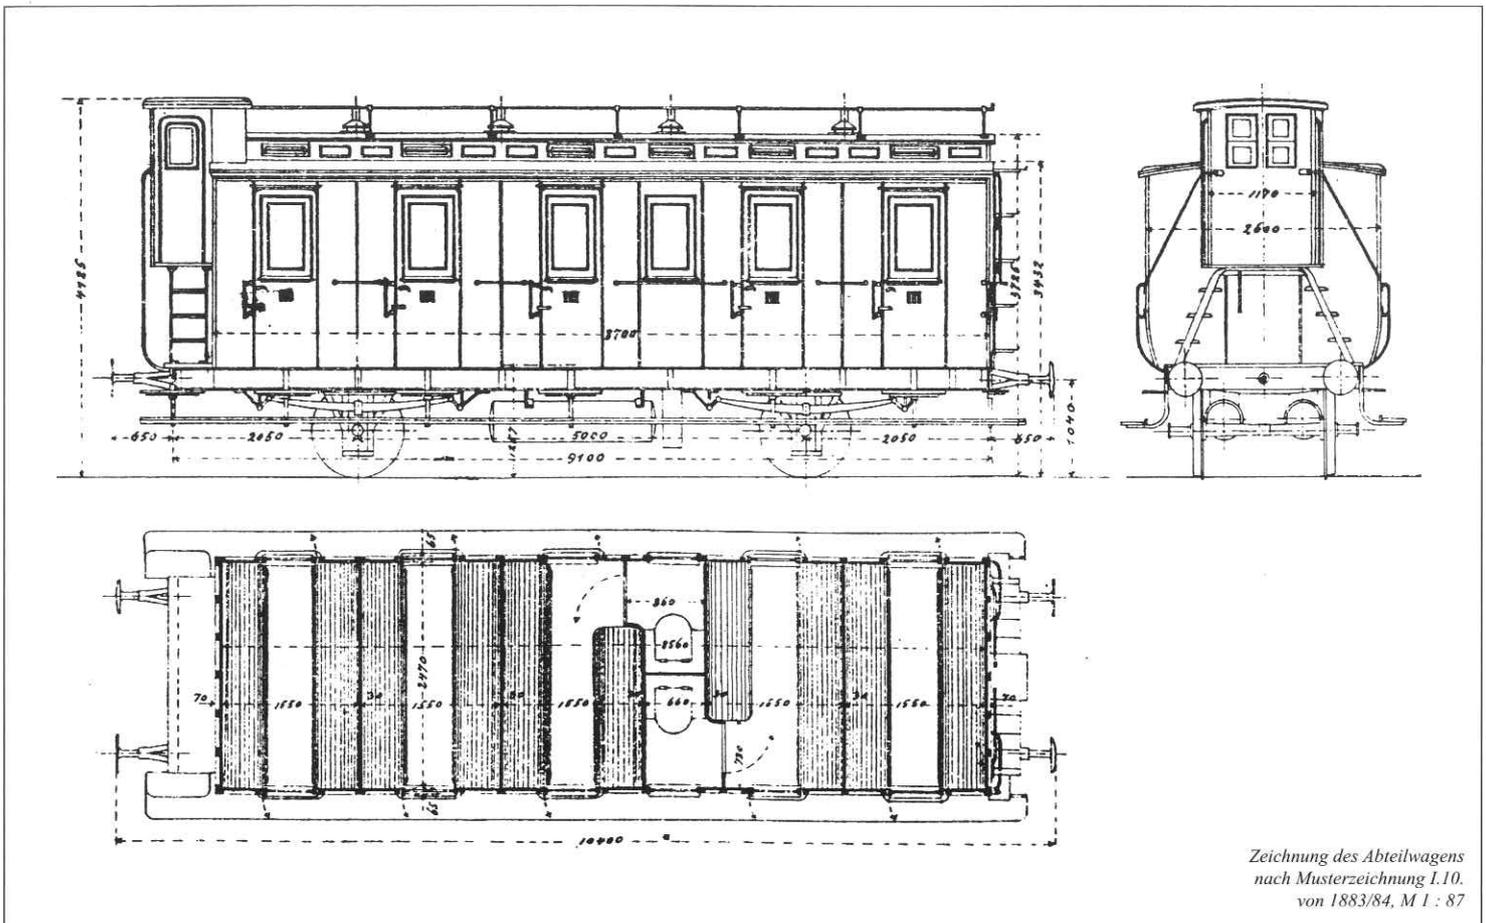
Zeichnung des Abteilwagens  
nach Musterzeichnung I.10.  
von 1883/84, M 1 : 87

Der zweiachsige Abteilwagen 3. Klasse wurde 1889 von Wegmann in Kassel gebaut. Auch hier wurden den Reisenden noch keine Bankfenster gegönnt und ließen sich die Türen nicht von innen öffnen. Wie beim sächsischen Abteilwagen befanden sich außen noch drei verschiedene Verschlüsse bzw. Riegel. Doch besitzt er bereits das vollständig geschlossene Bremserhaus; hier noch mit fast flachem Dach.

Der Wagen besitzt zwei Aborte, von denen jeder nur vom benachbarten Abteil aus zugänglich ist. Die Ausrüstung mit Toiletten war bei preußischen Reisezugwagen noch unüblich, nur 4 von 9 Abteilwagentypen der Normalien von 1883/84 besaßen Aborte und Durchgangswagen generell nicht. Das später für Preußen typische Oberlichtdach wurde in diesen Normalien erstmals bei Abteilwagen verbindlich und damit auch für Wagen der 3. Klasse.

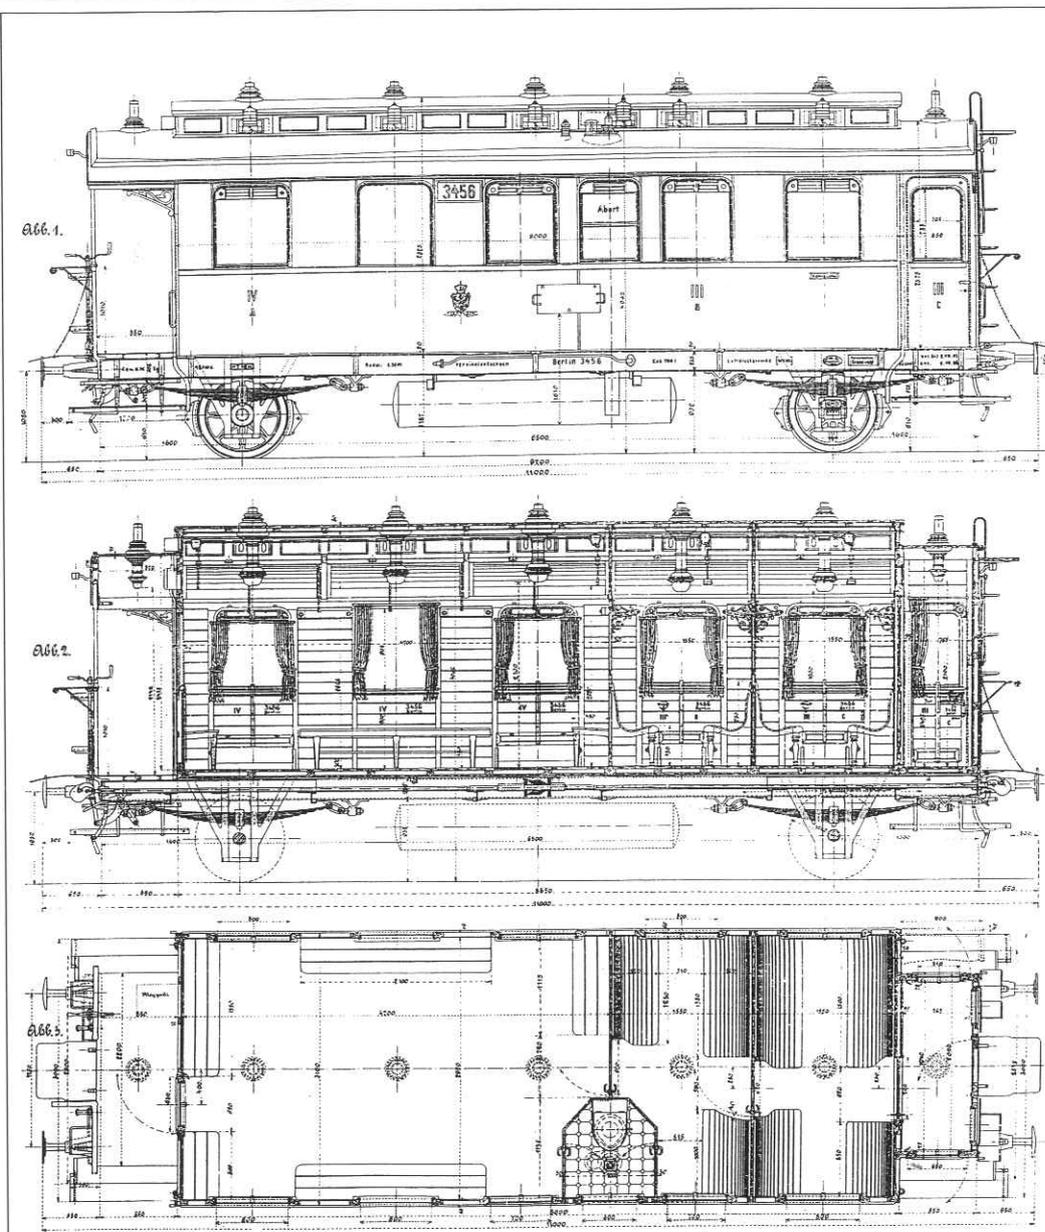
Auszug aus Musterzeichnung I c 7 von 1906 M 1 : 87, deutlich ist der Unterschied zwischen dem 4.-Klasse und den beiden 3.-Klasse-Abteilen in der Ausstattung zu erkennen. Doch ist die 4. Klasse keine reine Stehplatz-Klasse mehr.

Der Wagen weist einen durch eine Trennwand mit Tür in zwei Abteile geteilten Wagenkasten auf, der vor dem größeren Abteil der 4. Klasse nur ein Plattform-Vordach, vor dem kleineren Abteil der 3. Klasse aber einen geschlossenen Vorraum besitzt. Zudem befindet sich ein Abort zwischen den Abteilen, der von jeder Wagenhälfte aus über eine Tür zugänglich ist.

Während man in der 3. Klasse die üblichen Latten-sitzbänke wiederfindet, die auch schon die älteren Wagentypen hatten, wurde bei diesen neuen Normalien das Abteil der 4. Klasse mit einfachen Sitzbrettern an den Längs-, Stirn- und Trennwänden ausgerüstet. Für die 4. Klasse stellte das einen Fortschritt dar, da sie bislang lediglich Stehplätze anbot, so daß sich die Reisenden höchstens auf mitgebrachte Gepäckstücke setzen konnten.

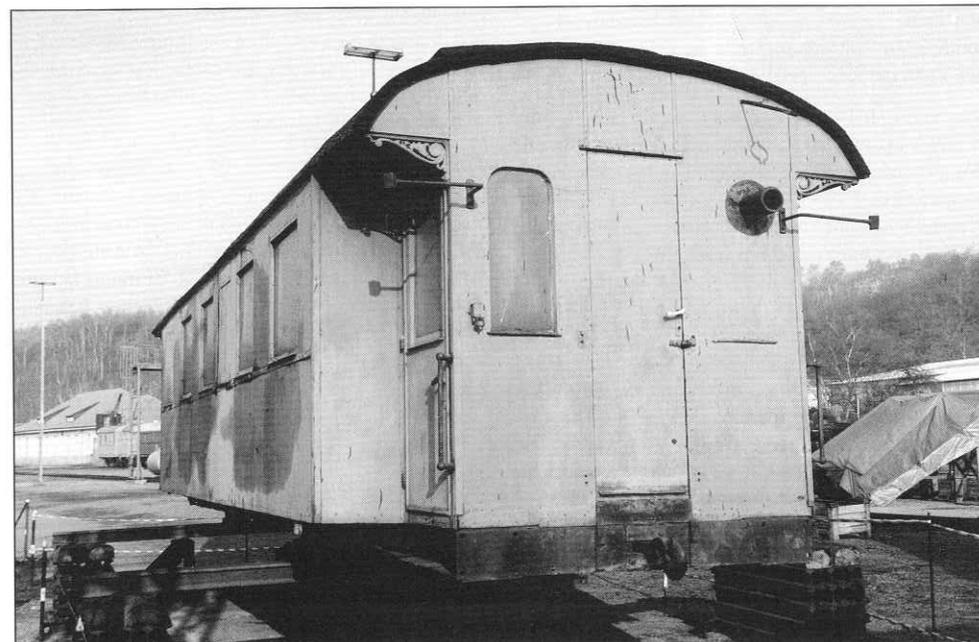
Links: Provisorisch für Arbeiten am Untergestell aufgebockt steht Wagen CDI pr. 05 in Bochum-Dahlhausen, 16. 3. 1996.  
Foto: Thomas Huhn

Der Zustand entspricht zwar in vielen Punkten nicht mehr dem Lieferzustand, doch ist er durchaus gut. Vor einiger Zeit wurde die Restaurierung mit der Entfernung der noch angelegten Reste der Achshalter und Federböcke und der Vorbereitung des Wiederaufbaus des Fahrwerks begonnen. Dazu konnten bereits Ersatzteile beschafft werden, darunter eine passende originale Bremsanlage von Westinghouse.

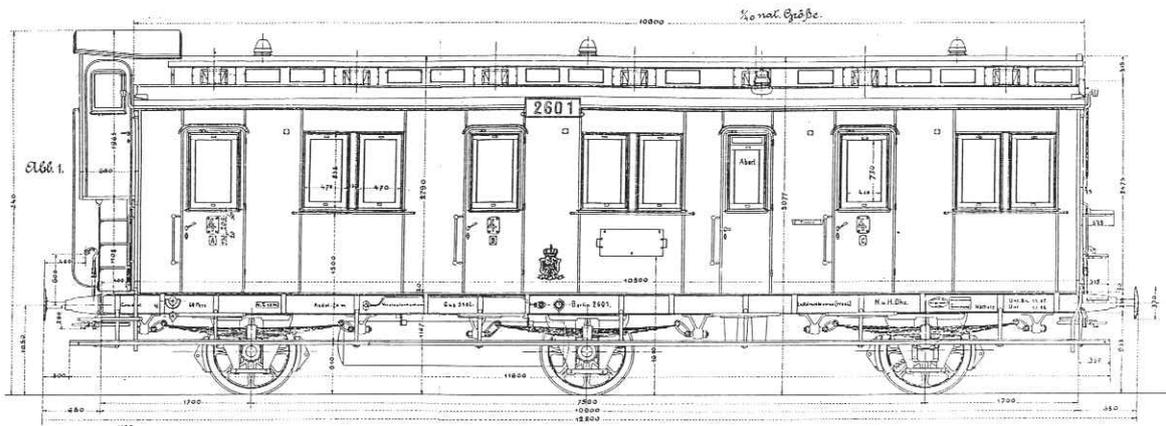
Auszug aus Musterzeichnung Ib11, 3. Auflage der KPEV, M 1 : 87

Der sichergestellte Wagenkasten wurde nach der zweiten Auflage dieser Zeichnung von 1909 gebaut, die neben breiteren Türfenstern vor allem Preßblechachshalter als Änderungen gegenüber der ersten Auflage vorsieht. Äußerlich fällt der Wagen durch seine Doppelfenster mit Holzrahmen neben den drei Einstiegstüren auf. Dabei liegen die Fenster der einen Seite den Türen der anderen genau gegenüber. Für das Reinigungspersonal erhielt auch jeder Abort eine Einstiegstür. Ansonsten entspricht er den bislang aufgearbeiteten Wagen des Museums: stärker gewölbtes Dach mit Oberlicht, Türfenster mit oberer Eckenausrundung. Das Bremserhaus mit Satteldach ist allerdings nicht mehr vorhanden.

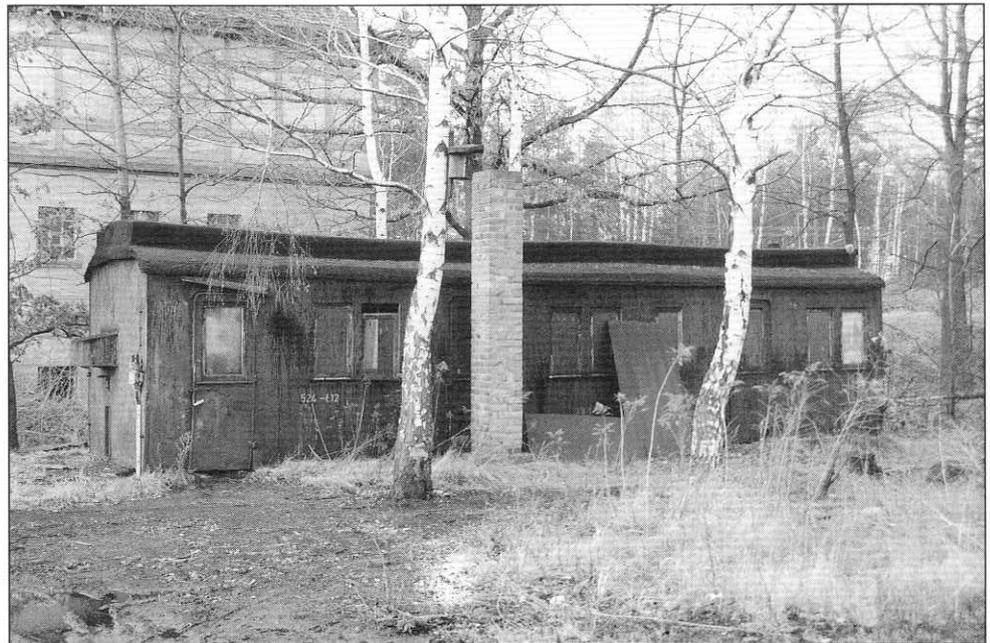
Oben: Der 4.-Klasse-Abteilwagen am langjährigen Standort in Dresden-Klotzsche, der Kamin gehörte zu einem im Wagen befindlichen Ofen.

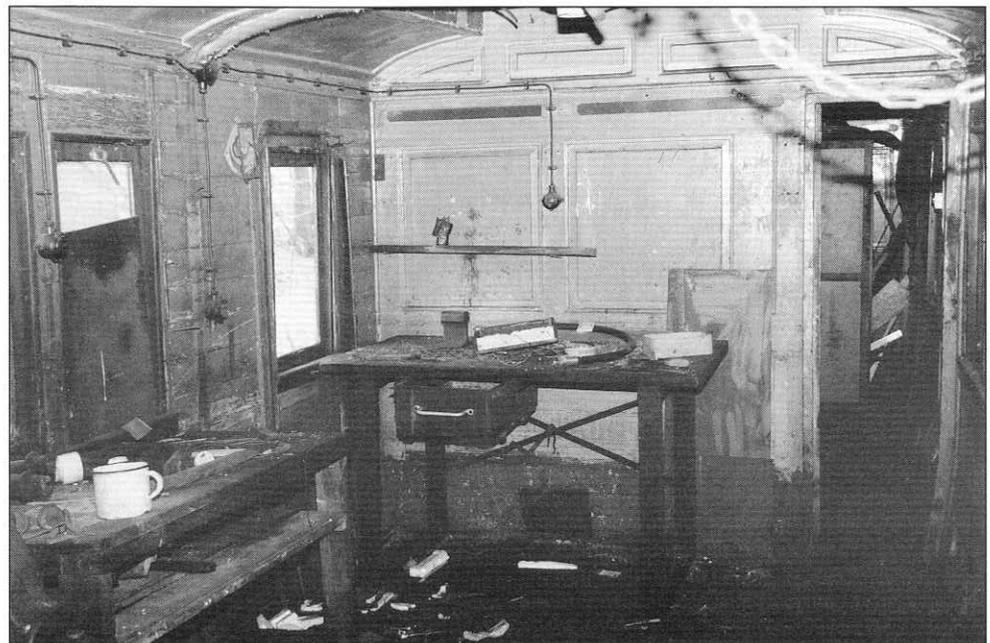
Rechts: Innenansicht des Wagens mit aufgelassener Werkstatteinrichtung und rechts der geöffneten ehemaligen Aborttür, Fotos: Thomas Huhn

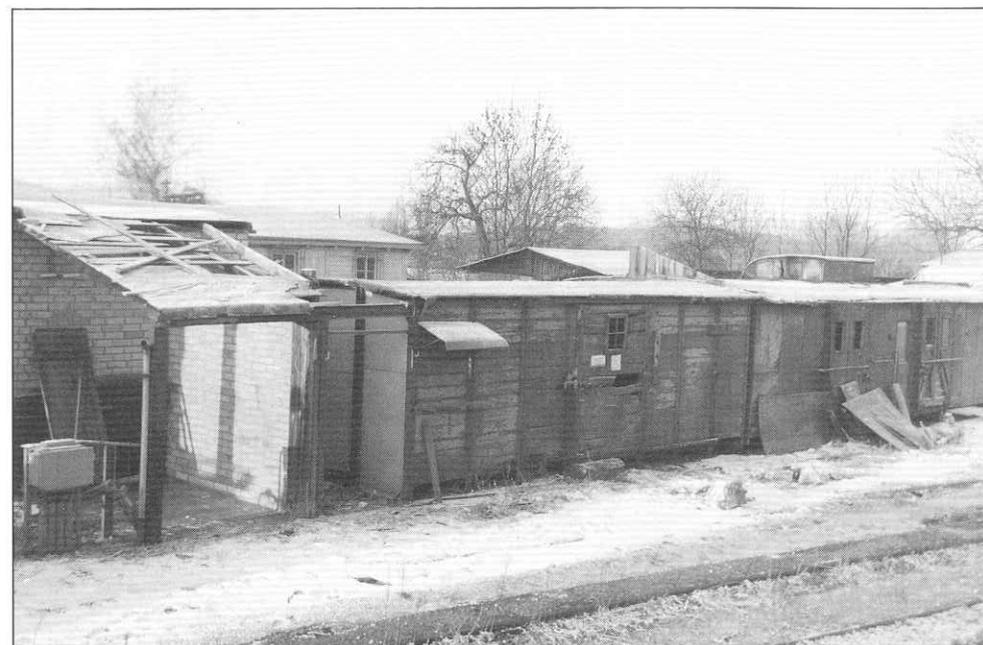
*Oben: Der G-Wagen in Bautzen, das Schutzdach über dem Wagen ist bereits entfernt. Zusammen mit 4 anderen Wagenkästen bildete unser Wagen ein Werkstatt- und Lagerraumensemble.*

Ein am westlichen Ende des Bahnhofes Bautzen als Werkstatt genutzter Wagenkasten mit Rahmen stellte sich bei genauer Überprüfung und Maßvergleich durch DGEG-Aktive als „Bedeckter Güterwagen“ ohne Bremse nach Blatt 8 der Normalien von 1878 heraus.

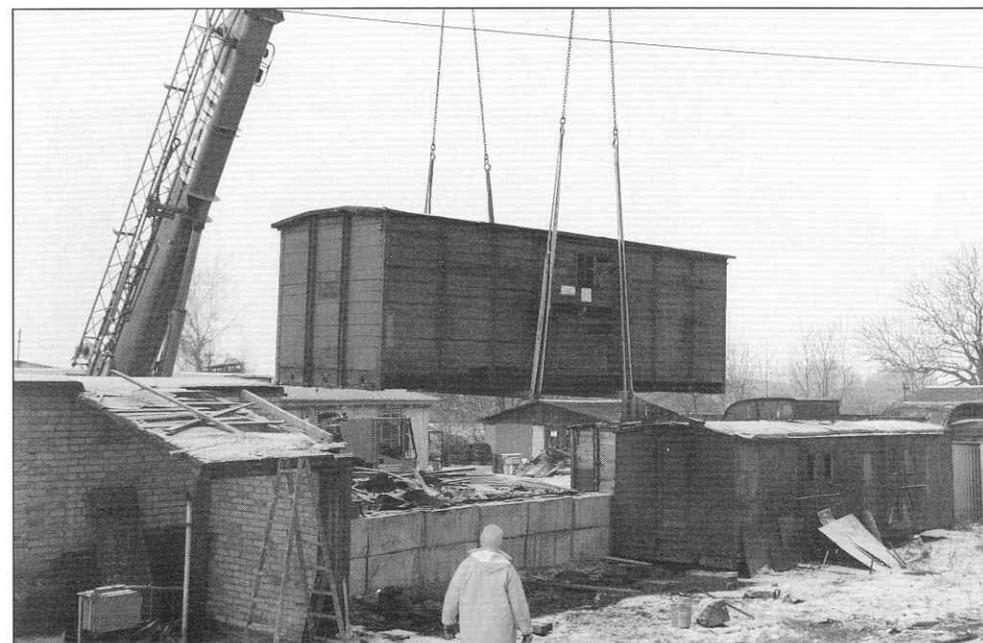
*Links: Auch für den Unkundigen ist dieses Objekt jetzt als Güterwagen zu erkennen. Mit Ausnahme der Schiebetüren mit den typischen Sprossenfenstern ist der Zustand der Holzteile außergewöhnlich gut.*

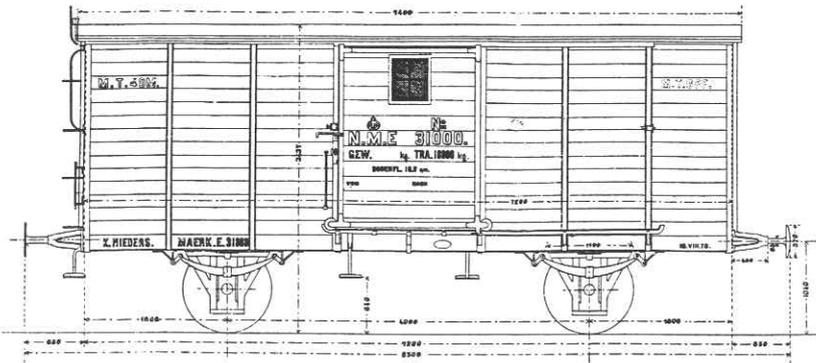
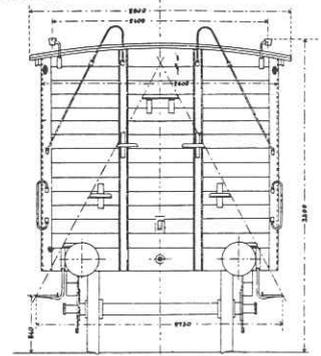
*Ansicht des Wagens ohne Bremse!*

*Auszug aus Blatt 8 der Normalien von 1878. Der in Bautzen geborgene Wagen besaß keine Bremse, entspricht somit der oberen Abbildung. Die Anschriften M.T. 40 M bzw. M.T. 6 PF. weisen auf den Einsatz für Militärtransporte hin. Die Darstellung dieser Nutzung soll bei der Rekonstruktion besonders berücksichtigt werden. M 1 : 87*

Diese vermutlich zwischen 1877 und dem Erscheinen der revidierten Normalien 1883/84 gebauten Güterwagen fallen durch Schiebetüren mit Sprossenfenstern auf. Lüftungsschlitze oder Ladeklappen wie bei späteren Nachfolgetypen besaß der Wagen nicht, der den Normalien von 1871 entsprechend 7,2 m Kastenlänge bei 2,6 m Breite erhielt und für 200 Zentner (= 10 t) Tragfähigkeit ausgelegt war. Die Fenster waren durch ein Drahtgitter und einen inneren Blechschieber geschützt. Die Belüftung des Wagens erfolgte bei geschlossenen Schiebetüren über einen Spalt über jeder Seitenwand unter dem Dach. Das Kastengrippe aus U-Eisen an den Wänden bzw. Winkeleisen an den Ecken wurde durch an den Seitenwänden zwischen Stirnwand und Türausschnitt verlaufenden Diagonalzugbändern versteift.
