Gerhard Moll

# Unsere Dampflok ›Plettenberg‹

## Kastenlokomotive der Museums-Eisenbahn Bruchhausen-Vilsen - Asendorf

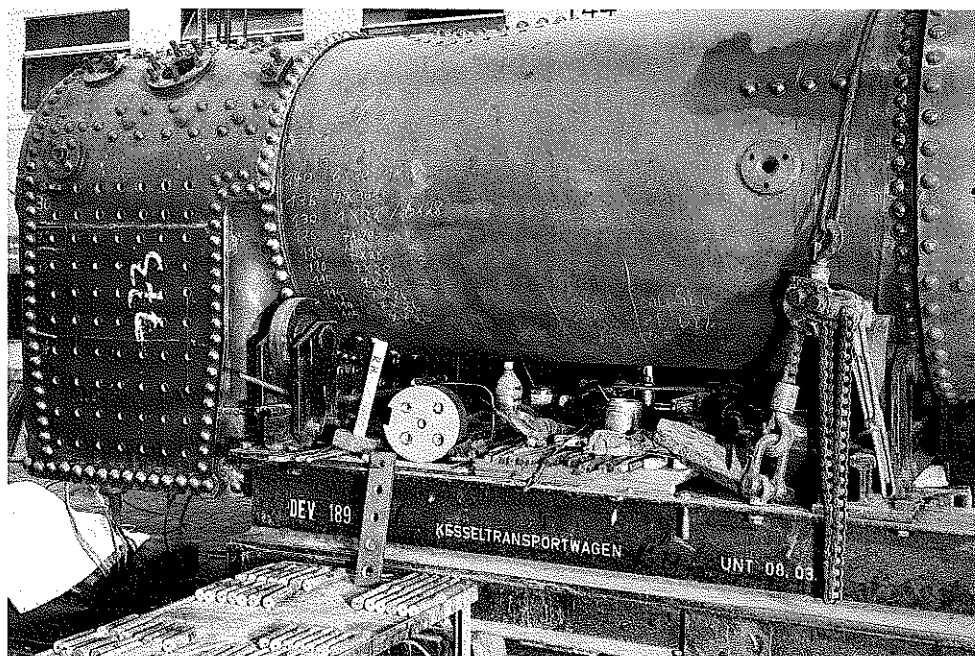
Mitte: Der fertiggestellte Kessel zur TÜV-Abnahme. Die eingeschraubten, aufgedornen und gedöpperten Stehbolzen sind jetzt gut zu erkennen, 30. September 1988, Foto: Heinz Esdorn
