Uwe Franz Werkstatt- Telegramm

Mallet-Dampflok 7*

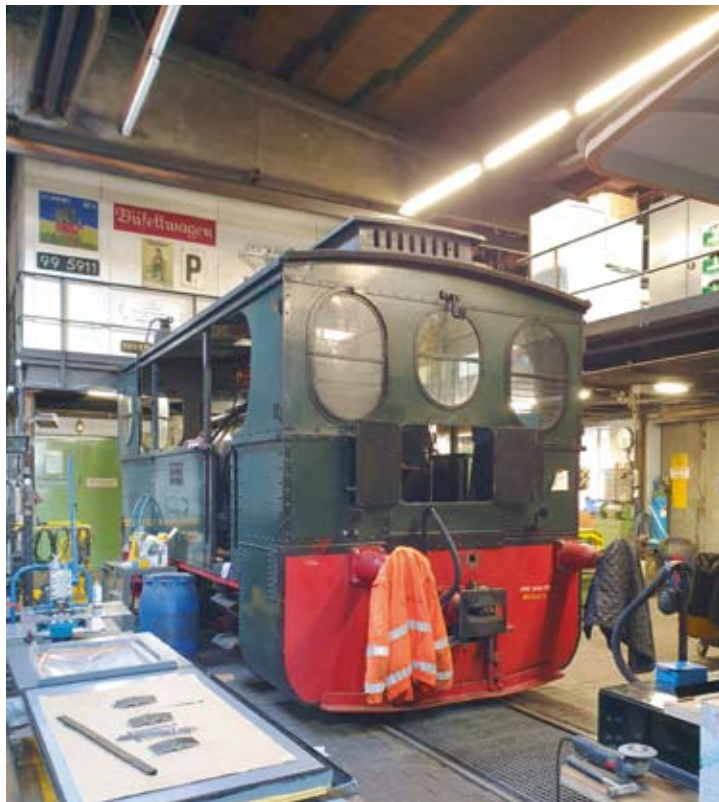
Die als Kleiderbügel gebrauchten Normalspurpuffer der Dampflok PLETTENBERG suggerieren Stillstand, doch es wird intensiv an der HU der Lok gearbeitet!

Die Dampflokomotive PLETTENBERG befindet seit Ende Dezember 2019 in unserer Werkstatt in Hauptuntersuchung. Die erforderlichen Arbeiten, die ja eine Zeit lang aus Personalmangel geruht hatten, wurden dank des fleißigen Einsatzes unserer jungen Kollegen aus dem Werkstattteam weitergeführt, sodass Ende Februar 2022 der TÜV-Nord eine Druckprobe des mit neuen Rohren ausgestatteten Kessels mit Erfolg durchführen konnte. Seitdem wird intensiv an der Komplettierung der Lok gearbeitet, damit bald die noch ausstehende Warmdruckprobe erfolgen kann, bevor wir dann mit den ersten Probe- und Einstellfahrten beginnen können.

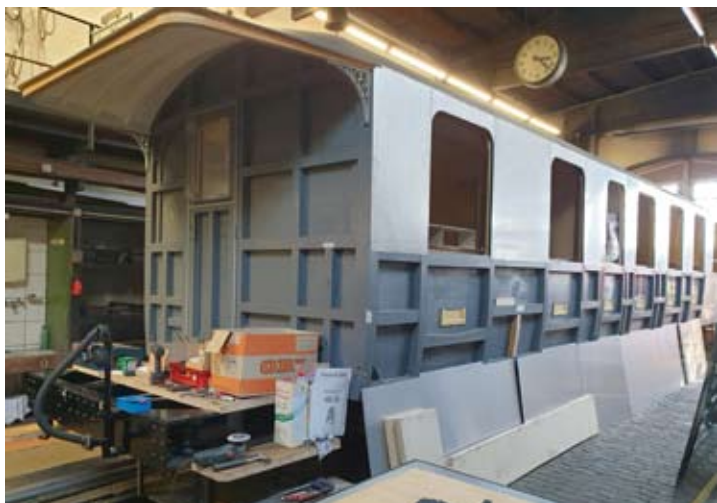
Die neue, passgenau vorgefertigte Wandverblechung wurde im März an Wagen 7 angebracht. Mittlerweile ist die Verblechung fast komplett montiert.

Die Restaurierungsarbeiten an unserem zukünftigen Buffetwagen, dem DEV-Personenwagen Nr. 7 haben im Berichtszeitraum wieder gute Fortschritte gemacht. Die neue, aus diversen Edelstahlblechen bestehende Außenhaut des Wagens konnte zwischenzeitlich an beiden Wagenlängsseiten und einer der Stirnwände vollständig montiert werden. Die mit einem Laser zugeschnittenen Blechteile passen bis auf den Millimeter genau auf den hölzernen Wagenkasten und mussten nur geringfügig nachgearbeitet werden. Das hat uns die Arbeit bei der Montage der Bleche erheblich erleichtert. Wir sind heute sehr froh, dass wir uns schon sehr früh für dieses Verfahren und diesen Werkstoff entschieden haben. In der gegenwärtigen Situation mit den rasant steigenden Materialpreisen wäre dieses Vorhaben heute für uns schlicht unbezahlbar geworden.

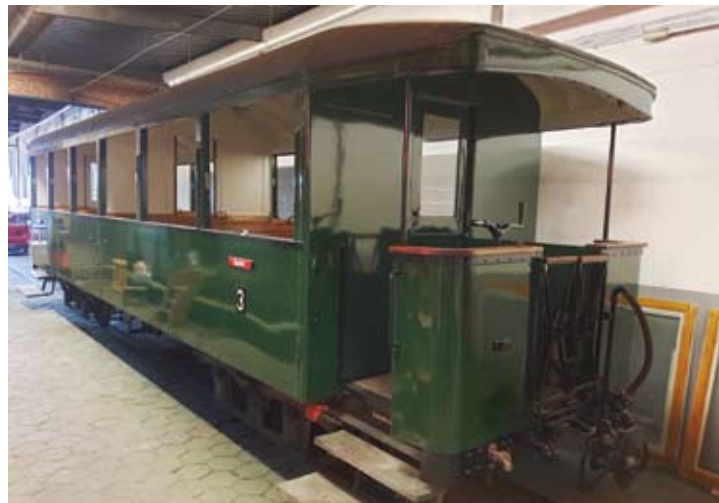
Wagen 12 frisch lackiert mit neuer, faltenfreier Dachhaut, aber noch ohne Seitenfenster.

Die Restaurierungsarbeiten und die Durchführung der Untersuchung des DEV-Personenwagens Nr. 12, der sich seit Ende August 2021 in unserer Werkstatt befindet, neigt sich langsam dem Ende zu. Der von der Oberrheinischen Eisenbahn Gesellschaft (OEG) in Mannheim stammende Wagen, wo er zuletzt die Betriebsnummer 112 getragen hat, ist bis auf wenige Restarbeiten fertiggestellt. Der Wagenkasten wurde von außen vollständig neu lackiert und beschriftet und auch die beiden Fahrgasträume erhielten einen komplett neuen Anstrich. Der Innenanstrich der Fahrgasträume wurde durch einen Malereifachbetrieb ausgeführt. Die Kosten dafür wurden von verschiedenen Spendern übernommen, für deren Engagement und Spenden wir uns hiermit nochmals herzlich bedanken möchten!

Auch die zwölf großen hölzernen Fensterrahmen mit ihren diversen Befestigungs- und Verkleidungsholzprofilen wurden ebenfalls aufgearbeitet und haben einen neuen Anstrich erhalten, bevor sie wieder montiert wurden. Das Dach vom Wagen 12 präsentiert sich nach vielen Jahren jetzt wieder weitgehend faltenfrei und vor allem dicht. Wir hoffen den Wagen 12 zum diesjährigen Saisonbeginn wieder in Betrieb nehmen zu können.

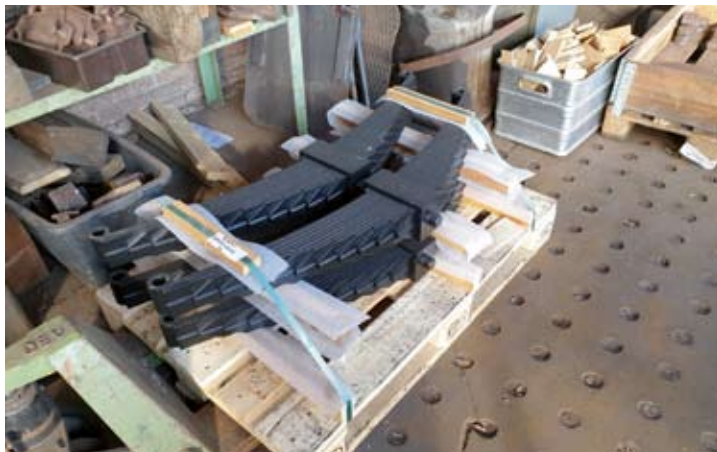
Die neuen Radsatzfedern für Wagen 7 sind eingetroffen und können eingebaut werden.

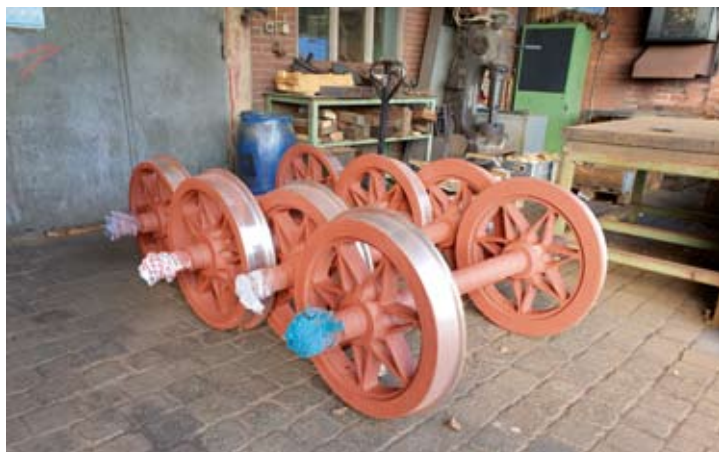
Die aufgearbeiteten Speichenradsätze für Wagen 7 stehen für die weitere Bearbeitung bereit. Bruchhausen-Vilsen, 18. März 2022. Alle Fotos: Uwe Franz

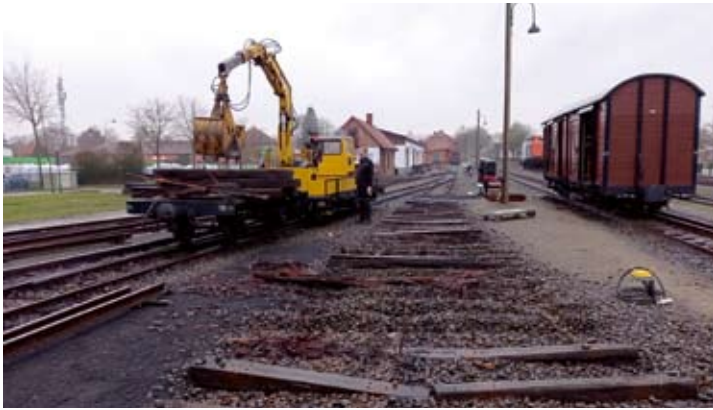
Bei Weiche 15 und Schuppengleis 18 in Bruchhausen-Vilsen wurden ab 15. Februar Bettung und Schwellen erneuert. Die alten Holzschwellen sind reif für die Entsorgung.

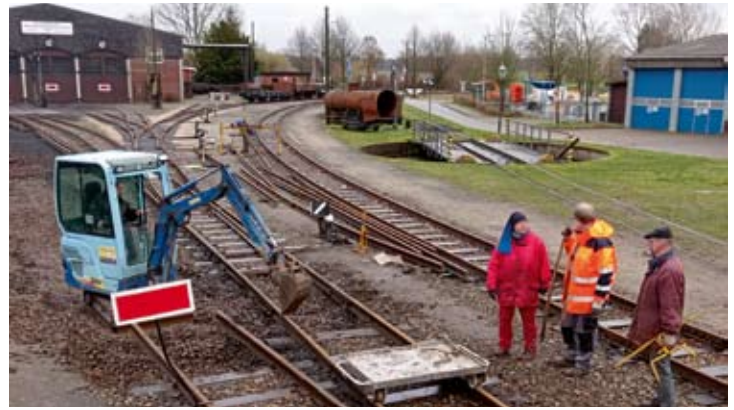
Mit Radlader und Minibagger beseitigte Ralf am 16. Februar die alte Schotterbettung. Birgit, Kalle und Konrad hatten Pause und schauten zu.

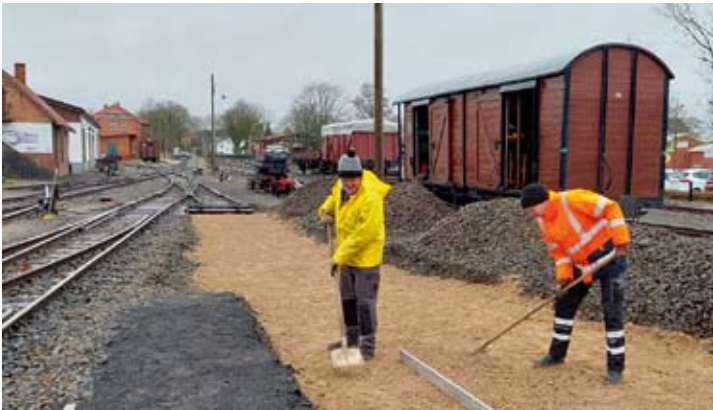
Je genauer Robert und Klaus das neue Kies-Planum ebnen, desto gleichmäßiger liegen die Schwellen und desto leichter ist die Gleismontage. 17. Februar, Foto: Ralf Hormann

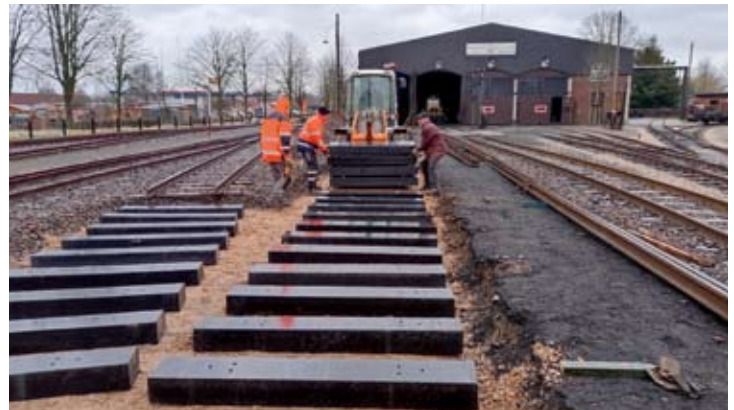
18. Februar: Nachdem die neuen Kunststoffschwellen abgelängt und gebohrt worden waren, wurden sie paketweise von Ralf per Radlader ausgefahren und konnten verlegt werden.

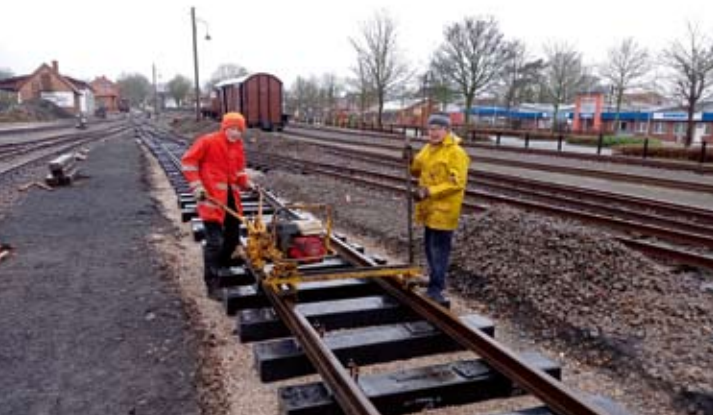
Am 20. Februar waren die Schienen wieder verlegt und konnten durch Hauke und Ralf II mittels Schraubenmaschine bei mäßigem Wetter verschraubt werden.

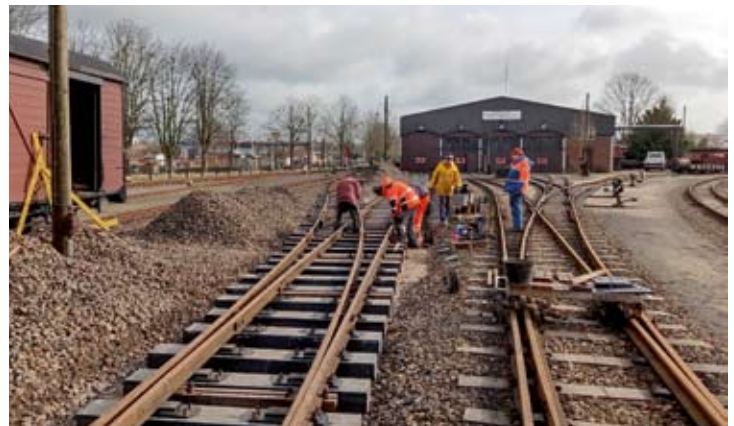
Am 22. Februar herrschte emsiges Treiben in der Weiche 15: Für jede Schienenplatte musste mühsam und zeitaufwändig gesondert gekörnt und gebohrt werden.

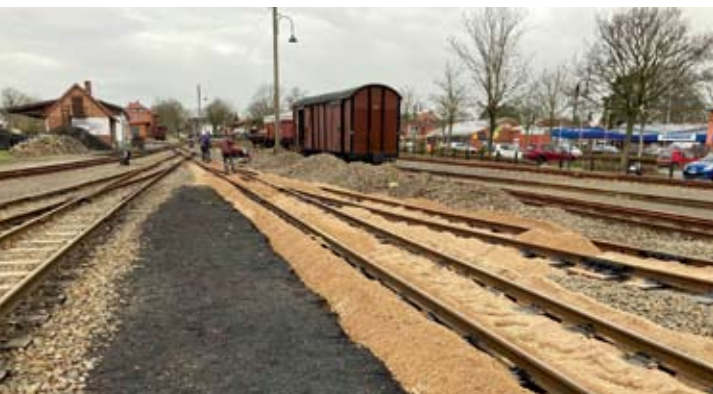
Am 24. Februar war die neue Kiesbettung durch den Schotterwagen eingebracht und wurde von Joachim und Konrad eingeebnet. Foto: Jens Böcker

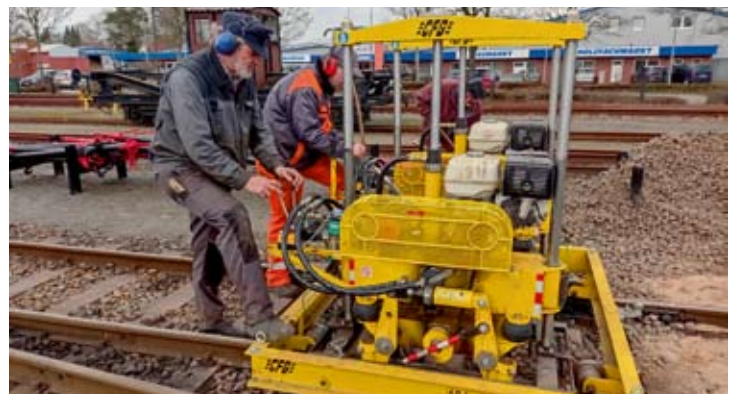
Nach dem Nivellieren des Gleises konnten sich Robert und Jens mit der Stopfmaschine austoben und das Gleis stopfen. Bruchhausen-Vilsen, 24. Februar 2022.

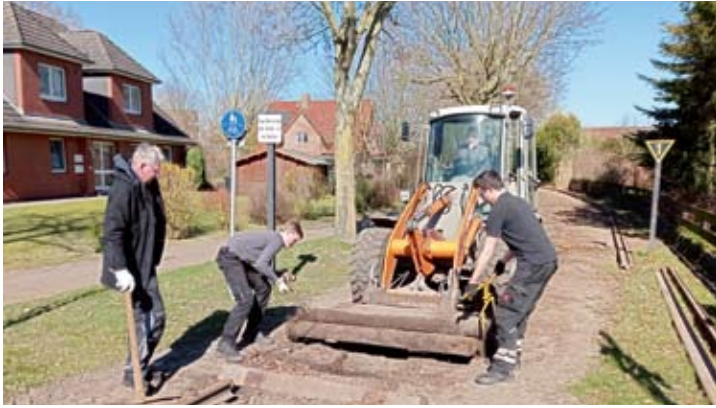
Ab dem 18. März wurden von km 0,35 bis km 0,45 die Schwellen erneuert. Frank, Hauke und Eike verladen am 19. März die letzten Altschwellen auf den Radlader.

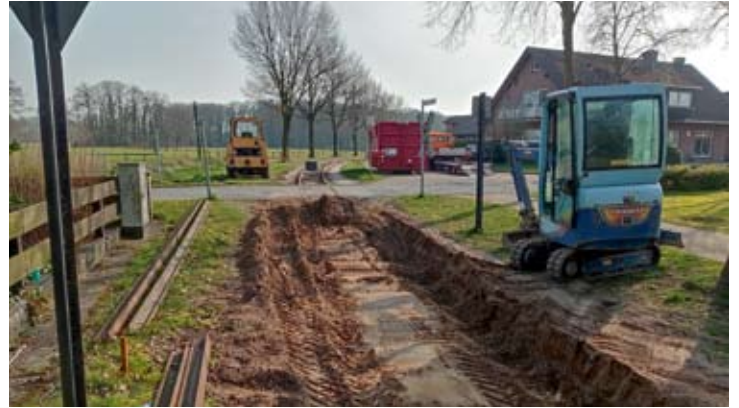
Am 21. März war die Trasse fertig ausgekoffert und planiert, hier der in einer leichten Kurve liegende Abschnitt vor dem BÜ Bollenstraße. Foto: Ralf Hormann

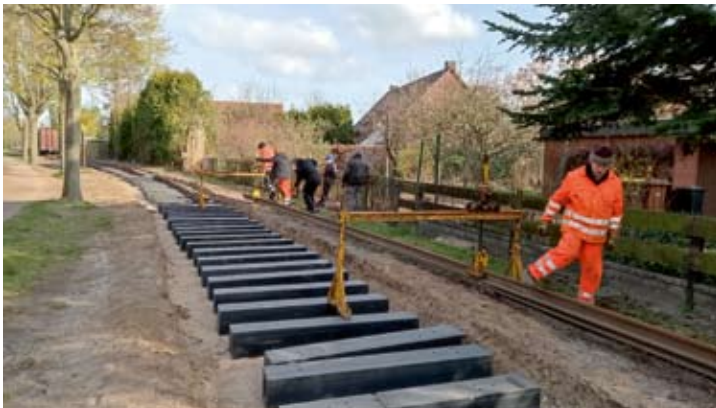
Ab dem 1. April wurde das neue Gleis hergestellt: Schon am 2. April lagen die neuen Kunststoffschwellen, und mit Übersetzgeräten wurden die Schienen wieder verlegt.

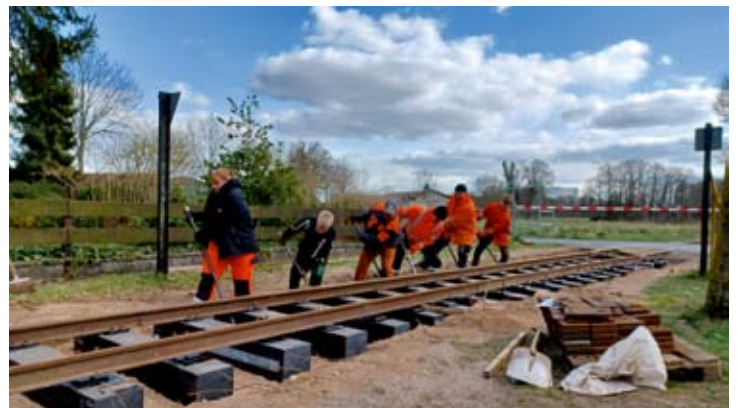
Damit das Gleis wieder zu einer Kurve wird, wurde erst einmal nur eine Schiene festgeschraubt und es dann per Brechstangen in Position gebracht. 2. April 2022, Foto: Mechthild Schröder

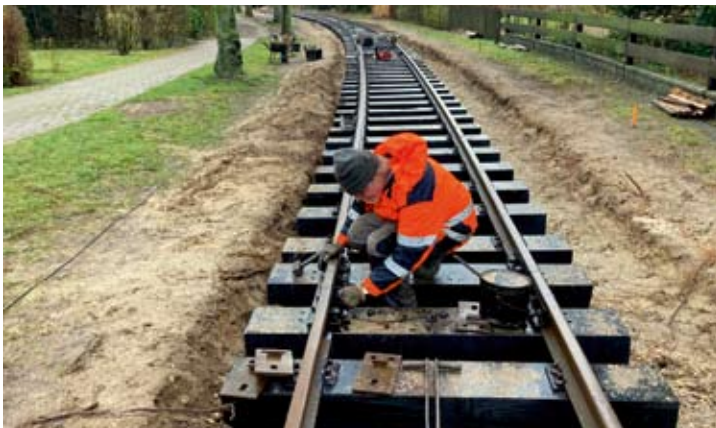
Zwei Tage später entsprach das Wetter dem Monatsklichee, als Kalle die Stoßschwellen des fast fertig verlegten Gleises zum Verschrauben vorbereitete. 4. April 2022, Foto: Jens Böcker

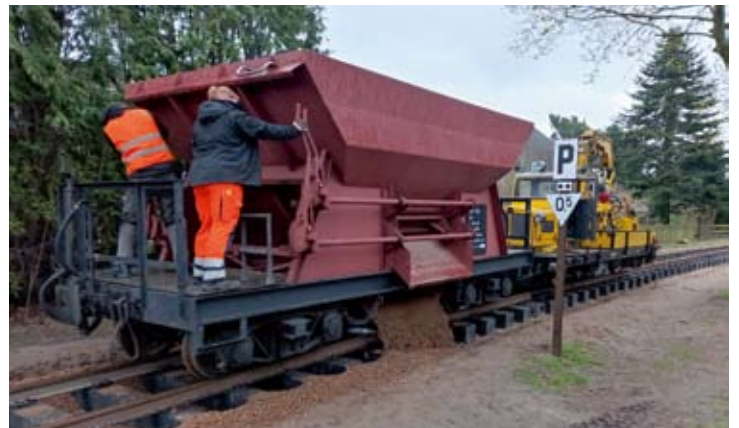
Dienstag, 5. April: Nils und Franz bedienten die Schütten des Schotterwagens 152. Schön anzusehen ist, wie der Kies ins Gleis rutscht.

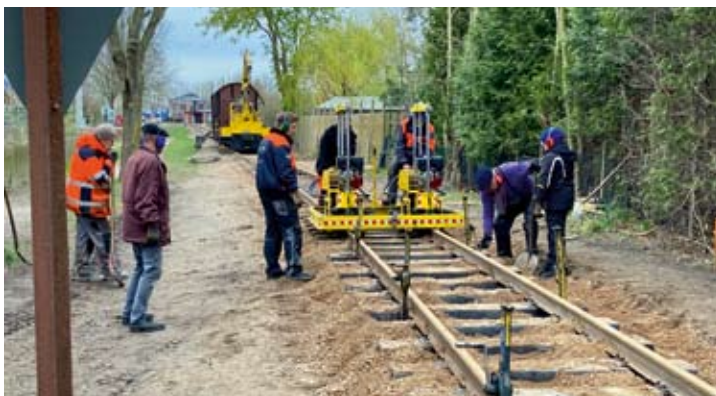
Am 6. April waren Franz und Robert beim Stopfen mit der Stopfmaschine, während die anderen die Winden umsetzten oder Kies schaufelten, wo erforderlich. Foto: Jens Böcker

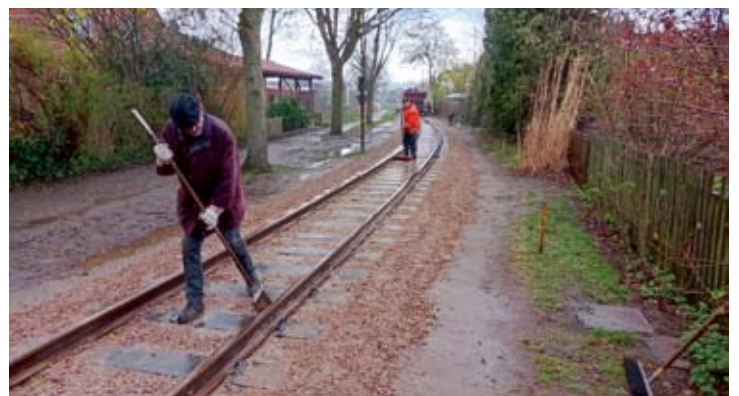
Am 7. April wurde das neue Gleis noch gereinigt. Konrad und Hannes mussten schon wieder im Regen arbeiten. Wenn nicht anders angegeben alle Fotos von Robert Angerhausen

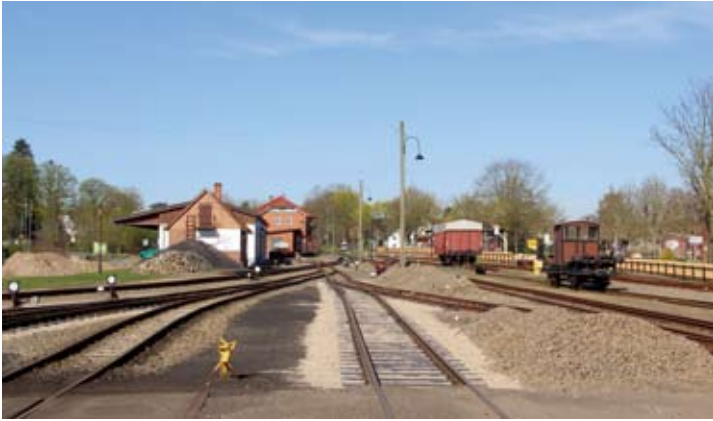
Mit seiner neuen Kiesbettung sieht Gleis 18 rechts jetzt wieder richtig nach Kleinbahn aus. Nur die Schotterberge müssen noch umgelagert werden.

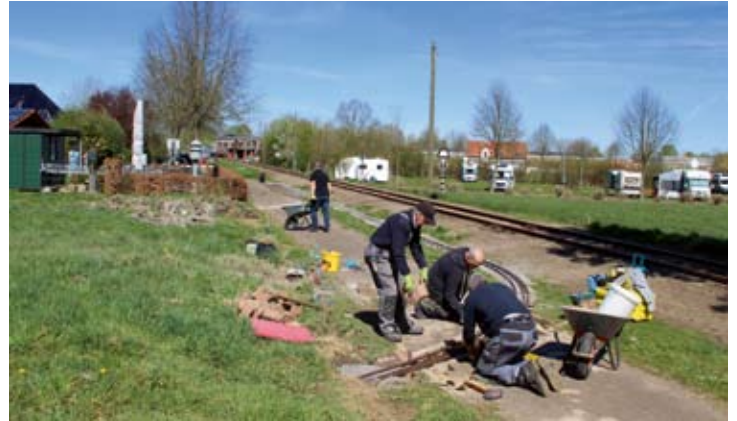
Auch am Kindermannweg neben der Ausfahrt aus dem Bahnhof Bruchhausen-Vilsen gab es eine Gleisbaustelle, allerdings für die Erweiterung der Echtdampfbahn beim Gartenbahn-Café.

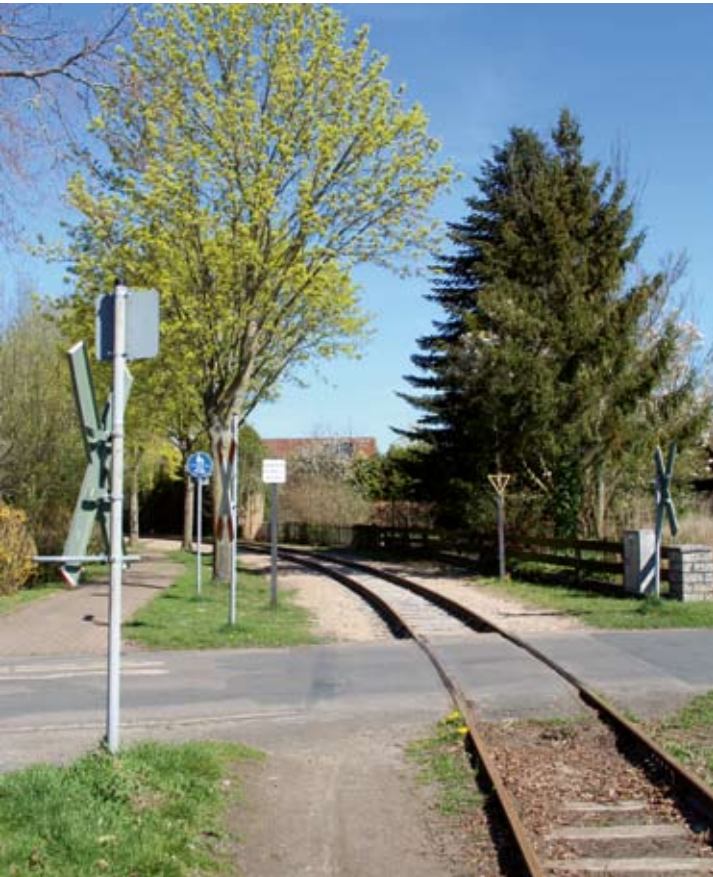
Die frisch fertiggestellte Kurve an der Bollenstraße in der Frühlingsblüte der umliegenden Gärten.
