Museums-Eisenbahn Bruchhausen-Vilsen - Asendorf

**Gleisbau**

Werkstatt-Telegramm

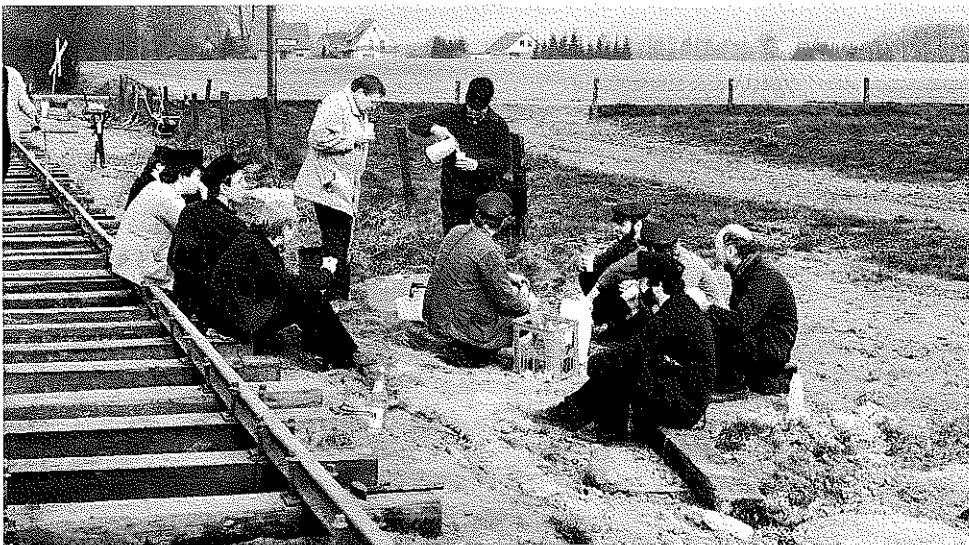
Am 9. März 1990 kippte ein Lkw mit Hänger und Ladung von der Bundesstraße 6 auf die Strecke der Museums-Eisenbahn (s. DME 2/90 S. 4). Dabei zerstörte er nicht nur die Leitplanke, sondern auch den Oberbau der Museums-Eisenbahn auf einer Länge von 84 Metern. Da der Lkw nicht nur allgemein die Luft verpestet, sondern ganz speziell auch noch 3 Schienen verbogen hat, mußten wir rasch handeln. Vorschläge, das Gleisstück durch eine Firma mit Schienen der Form pr. 6 „sanieren“ zu lassen, wurden aus musealen und praktischen Erwägungen rasch verworfen.

Statt dessen konnte unsere schlagkräftige und gutgelaunte Rote wieder einmal zeigen, was sie kann. Bereits am 10. März wurde trotz Dauerregens das beschädigte Gleis abgebaut. Schlechte Schwellen und verbogene Schienen wurden entsorgt und nachdem auch die Ladung des Lkw (21 to Glas) wieder eingesammelt war, konnte das Planum geschoben werden. Am 31. März wurde das Gleis neu verlegt, und am 10. April konnte man schon wieder ein tadellos liegendes und dem historischen Erscheinungsbild entsprechendes Gleis besichtigen.

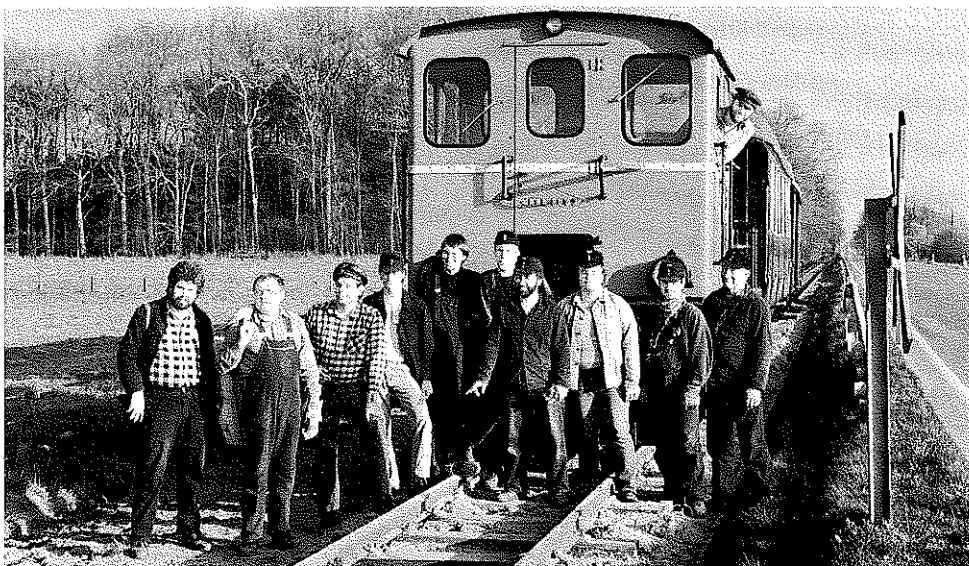
oben: Während noch Morgennebel walt, ist die Rote der Museums-Eisenbahn bereits fleißig.

unten: Jürgens Samstags Rote am Feierabend nachdem das Gleis wieder befahrbar gemacht wurde, 31. März 1990. Fotos: Heinz Esdorn

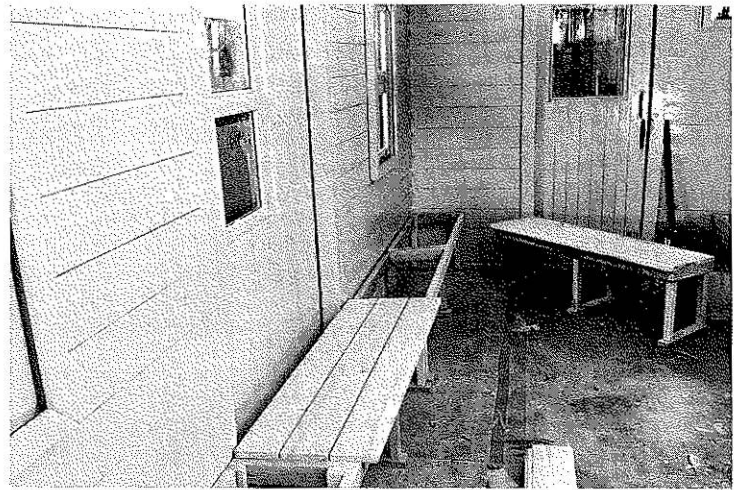
rechts: Der Fakultativwagen Gc 137 erhält neue Sitzbänke, die unsere Holzwerkstatt nach Fotos anderer Fakultativwagen anfertigt. Anfang Juni 1990

Durch die Priorität des Wagens 52 trat der Fakultativwagen - wie schon des öfteren - ins „zweite Glied“. Seine für 1988 geplante Inbetriebnahme mußte auch am 1. Mai 1990 ausfallen. Im Juni wurden die in DME 2/90 erwähnten Längsbänke von der DEV-Holzwerkstatt angefertigt und stehen zum Einbau bereit. Wem bekannt ist, unter welch einfachen Verhältnissen die DEV-Holzwerkstatt arbeitet, wird unseren Stolz über diese hervorragend gelungenen Bänke verstehen.

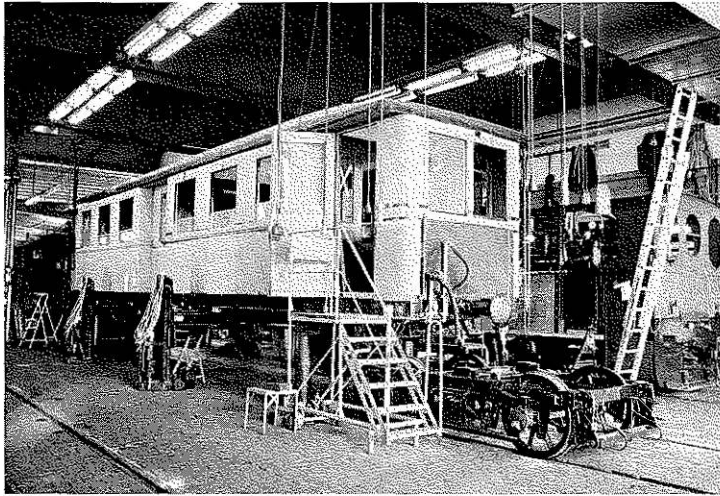
2. Reihe links: Die Aufarbeitung des Wagenkastens des 21 ist weitgehend abgeschlossen. Nun steht er hochgebockt und auf Stempeln abgesetzt, damit Arbeiten an der Wagenunterseite und an den Drehgestellen leicht ausgeführt werden können. Ende Juni 1990

Die Montage der Innenverkleidungen mit ihren zahlreichen Leisten usw. konnte weitgehend abgeschlossen werden. Wenn die letzten Klarlack-schichten aufgebracht sind, kann mit dem Einbau der teilweise neu angefertigten Holzlattenbänke begonnen werden.

Anfang Mai wurde der Wagenkasten von den Drehgestellen abgehoben, um sie aufzuarbeiten. Die Drehgestelle sind inzwischen komplett zerlegt und anschließend sorgfältig aufgearbeitet worden. Ihr guter Erhaltungszustand überraschte uns; es hat den Anschein, als seien sie vor der Ausmusterung des Wagens noch einmal gründlich überholt worden.

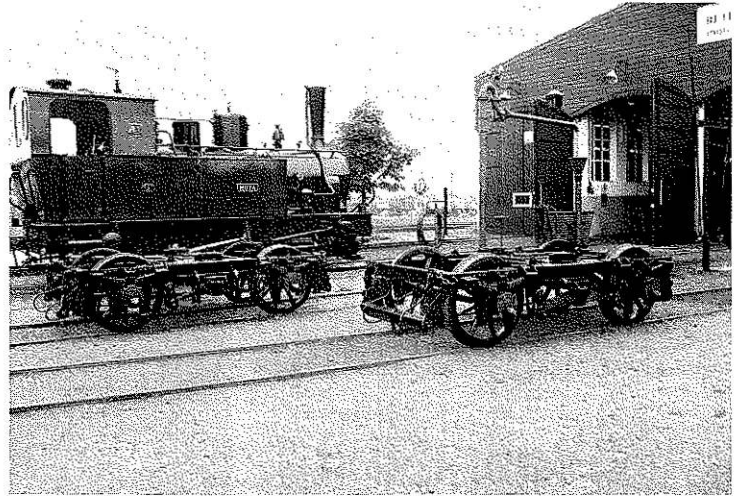
2. Reihe rechts: Die Drehgestelle des Wagens 21, Juni 1990

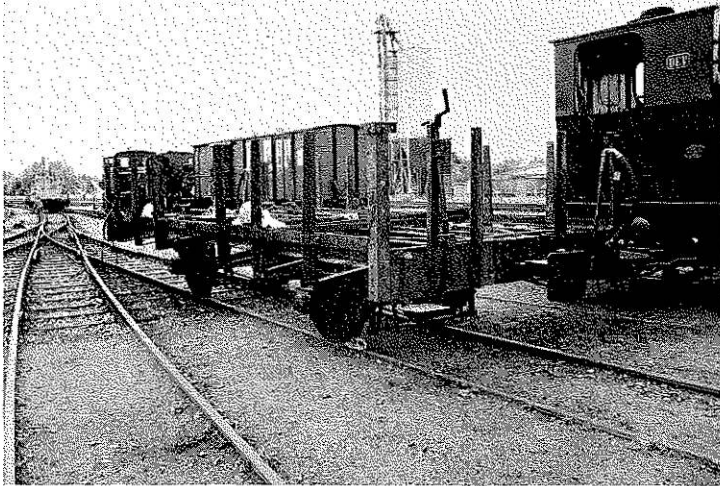
3. Reihe links: Wagen 140 ohne Bretter und Farbe, Juni 1990

Der offene Güterwagen 140 (ex OEG 1011) befindet sich seit Anfang Juni in Aufarbeitung. Sein fast achtjähriger Einsatz in zahlreichen Arbeitszügen auf der Museums-Eisenbahn hat ihm stark zugesetzt. Weil der Wagen aber technisch noch recht gut beieinander ist, wollten wir eigentlich nur ein paar beschädigte Bretter austauschen und ihm einen neuen Anstrich gönnen. Doch wie schon so oft erlebt, treten die richtigen Schäden erst beim Demontieren der Bretter zu Tage, so daß in der Werkstatt der Spruch „nur ein paar Bretter wechseln“ mittlerweile zum Synonym für Totalaufarbeitungen geworden ist.

Auch beim Wagen 140 wurden alle Bretter demontiert und zahlreiche Stahlprofile des Aufbaus erneuert oder aufgearbeitet. Auch die 4 Laderaumtüren sind z. T. Neubauten. Als Zugeständnis an den Betriebseinsatz wird der Wagen einen durchgehenden Stahlblechboden erhalten. Äußerlich wird er dem vor 2 Jahren aufgearbeiteten Wagen 141 (ex OEG 1026) weitgehend angeglichen. Doch Wagen 140 wird eine Handbremskurbel mit Bremsersitz erhalten, wie sie ursprünglich vorhanden waren und erst in den 20er Jahren durch die OEG-typischen Handräder ersetzt wurden.

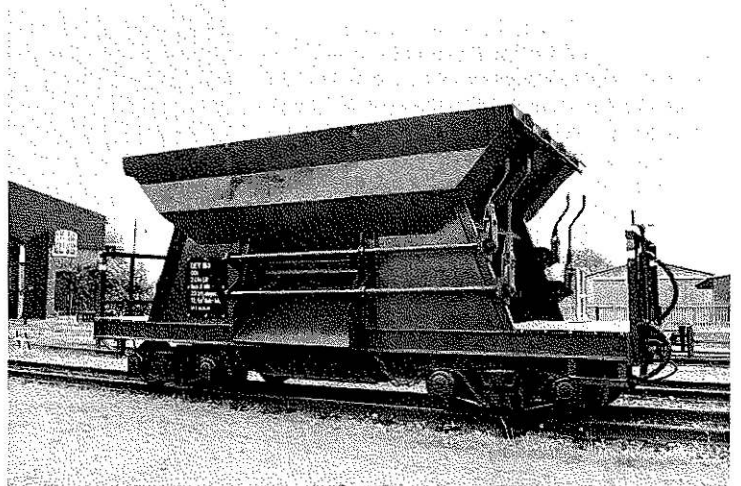
3. Reihe rechts: „Fabrikfoto“ des Schotterwagens 163, Mai 1990

Die Hauptuntersuchung des Schotterwagens konnte nach fast 19monatiger Frist gegen Ende April abgeschlossen werden. Seitdem war er schon einige Male im Einsatz und verrichtet seine Aufgaben ohne Beanstandungen.

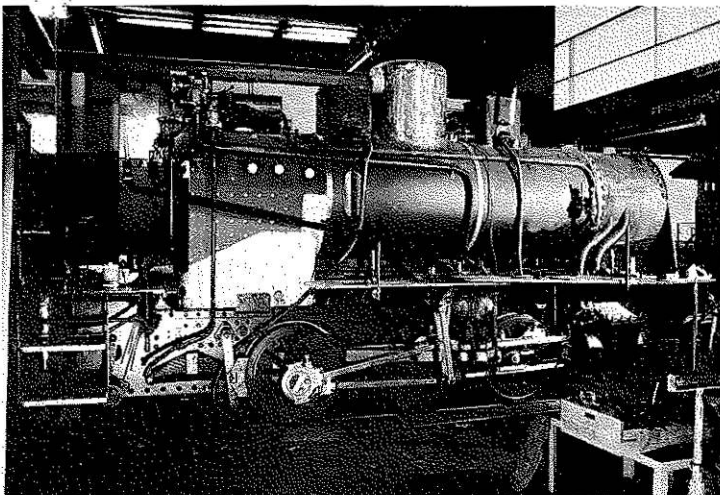
unten links: Anfang Juni 1990 waren Kessel und Fahrwerk von Lok »Hermann« bereits wieder vereint.

Die Kesselarbeiten konnten inzwischen abgeschlossen werden und fanden mit der TÜV-Abnahme ihren Abschluß. Der nun wieder fast neuwertige Kessel wurde auf das Fahrgestell montiert und wenig später mit seiner Verkleidung versehen. Nachdem die Rohre eingezogen waren, wurden die Wasserkästen und das Führerhaus aufgebaut. Auch die zahlreichen überholten Armaturen wurden wieder eingebaut. An der Steuerung wird gegenwärtig noch gearbeitet, weil wir uns entschlossen haben, einige Teile zu erneuern bzw. aufzuarbeiten.

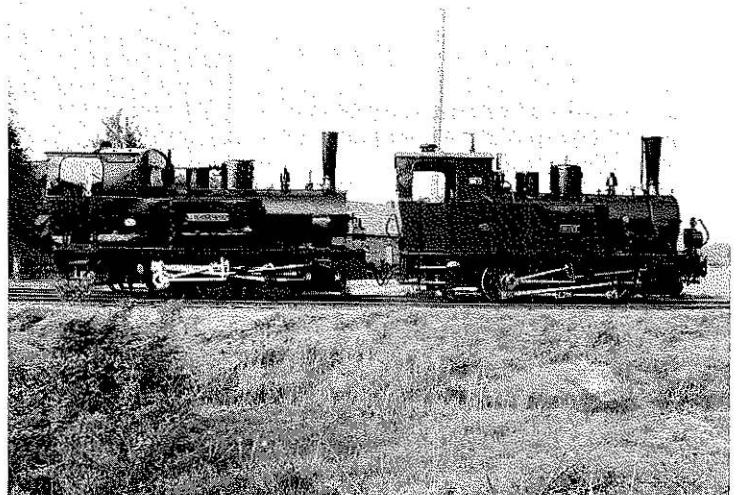
unten rechts: »Bruchhausen« und »Hoya« präsentieren sich zum Abschied voneinander ein letztes Mal zusammen auf den Gleisen der Museums-Eisenbahn. Ein Fahrzeugpark aus lauter Einzelstücken ist wenig typisch für Kleinbahnen, vielmehr wurden Loks und Wagen in Kleinserien beschafft. Daher ist es sehr zu wünschen, daß wir eines Tages auch die »Bruchhausen« wieder in Betrieb nehmen können, um wenigstens 2 baugleiche Loks zu besitzen, Juni 1990

Termingerecht wurde »Bruchhausen« Anfang Mai fertiggestellt und konnte sogleich auf der HAFA in Bremen ausgestellt werden, bevor sie wieder auf ihren Sockel gehievt wurde. Äußerlich wurde sie ihrer Schwesternmaschine »Hoya« angeglichen und entspricht somit dem DEV-Farbschema. Aufgrund des engen finanziellen Rahmens sind die Arbeiten, die an der »Bruchhausen« ausgeführt wurden, trotz einiger neuer Bleche mehr von „kosmetischer Natur“. Hoffentlich wird es in ein paar Jahren möglich sein, diese für uns so wichtige Maschine endlich geschützt vor Witterungseinflüssen auszustellen oder vielleicht sogar aufarbeiten zu können.
